## CLASSENS HAVE - TILSTANDSVURDERING

Udført for: **KAB – Classens Have**  
Classensgade 52-68  
Arendalsgade 2-8  
Livjærgade 14-22  
Strandboulevarden 5-9  
2100 København Ø

**Tegnestuen Ebbe T. Høyer ApS**

**Eiby & Holmsgaard A/S**

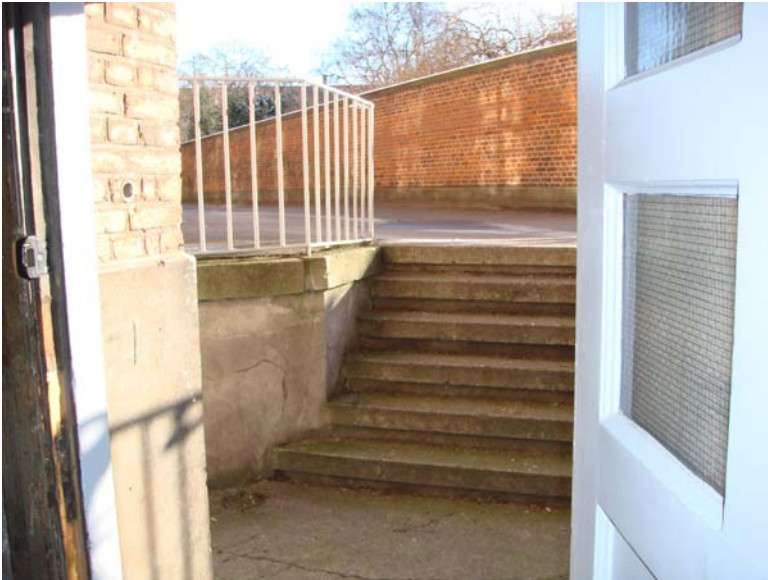
Trappevanger fremstår med væsentlige skader, der ses som nedbrydning og revnet beton.  
Trappetrin fremstår ligeledes med væsentlige skader, der ses som afskalninger og manglende betondele.

Foto nr. 1. Typisk kældertrappe med revnede trappevanger.

De konstaterede skader har et omfang, hvor det ikke vil være muligt at udføre renovering. Der skal udføres nye trapper.

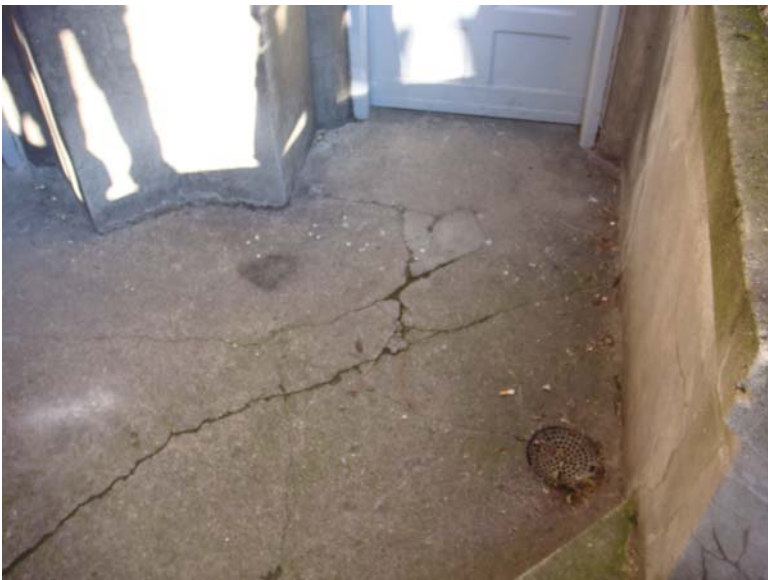
Foto nr. 2. Typisk kælderhals med revner i betonplade.

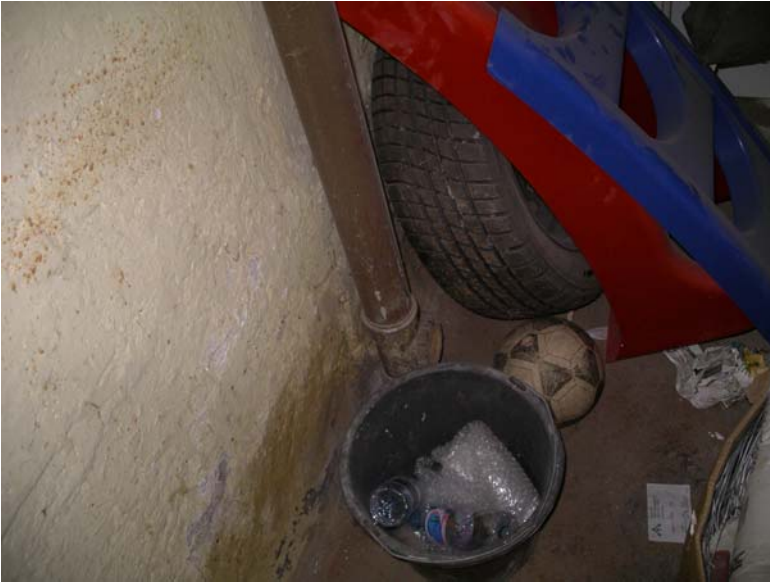
Væggene i varmecentraler fremstår på den nederste del med tydelige tegn på at der forekommer grundfugtopstigning.  
Øvrige vægge fremstår uden væsentlige skader.

Foto nr. 3. Opfugtet kælderydervæg i undercentral, Afsnit 5 (gulv sænket).

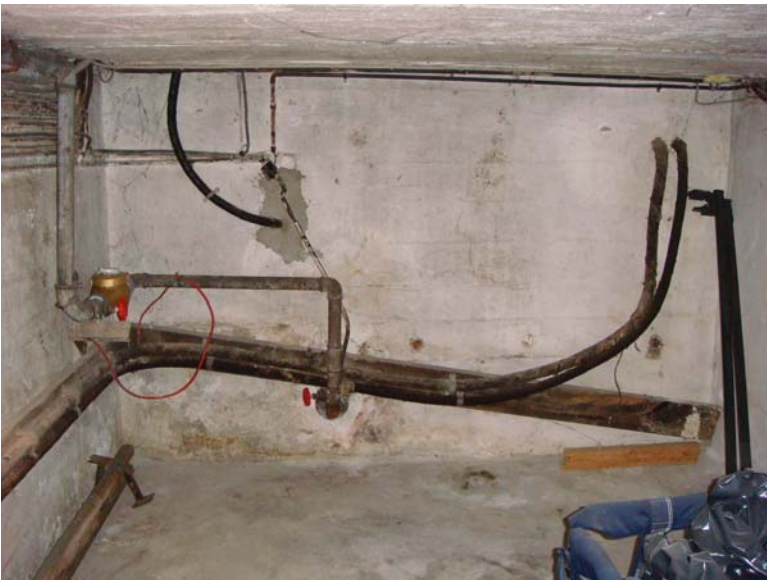
Foto nr. 4. Opfugtet kælderydervæg i undercentral, Afsnit 4 (gulv sænket).

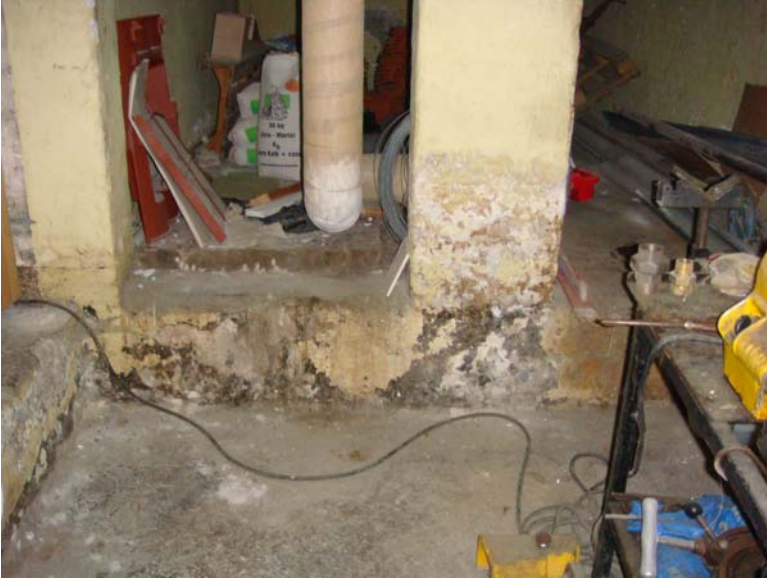
Foto nr. 5. Fugtbelastede indervægge / søjle i undercentral, Afsnit 5.

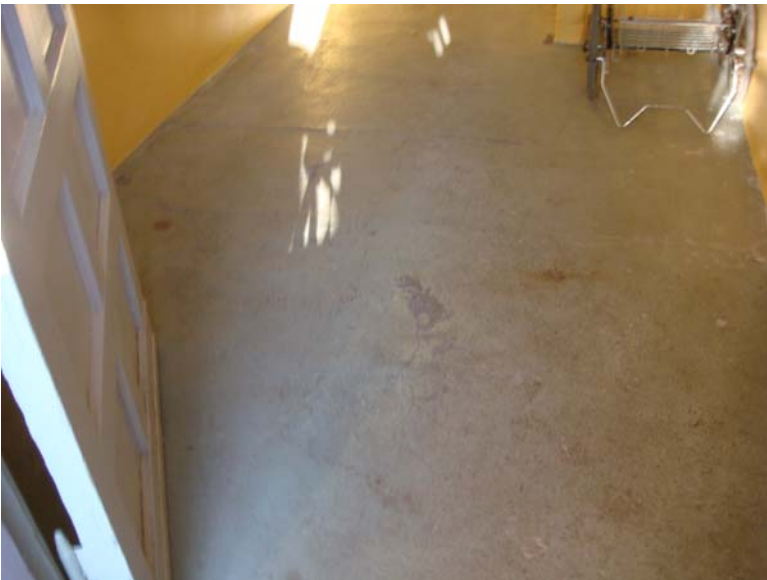
Ved besigtigelsen blev der konstateret revner og krakeleringer i forholdsvis mange gulve, hvor gulve i varmecentraler har det største skadesomfang.  
Kældergulve jævnt fordelt bærer også præg af, at der sker grundfugtopstigning.

Foto nr. 6. Foto af kældergulv. Der er konstateret mange revner og hule områder.

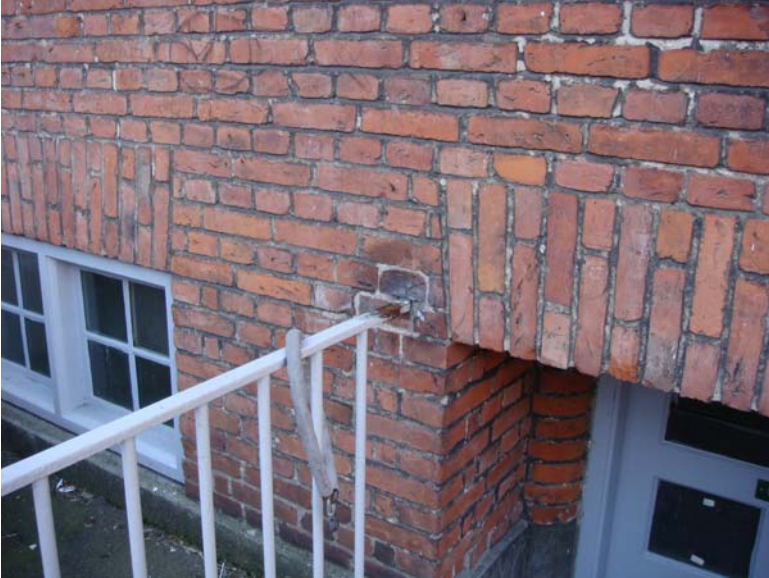
Foto nr. 9. Nærbillede af murværk i gård ved kældertrappe. Skade på murværk ved gelænder.

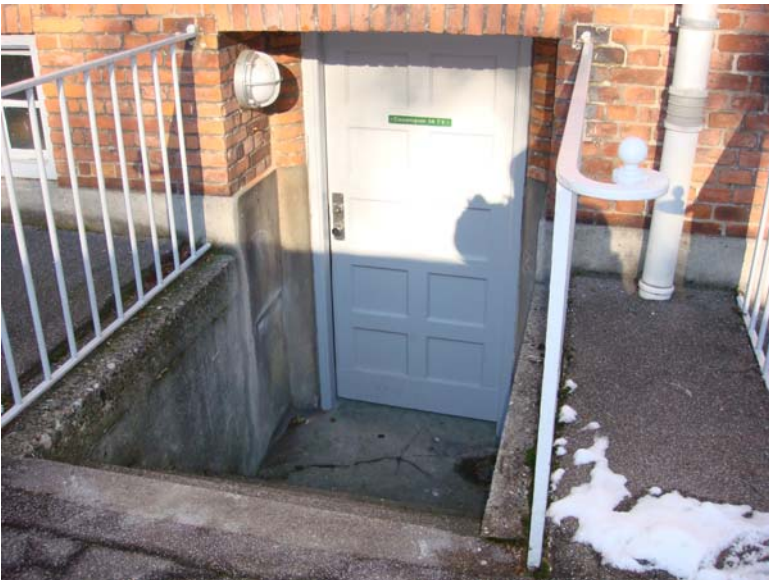
Foto nr. 10. Kældertrappe i gård. Tagedløb ført i jord uden sandfangsbrønd?

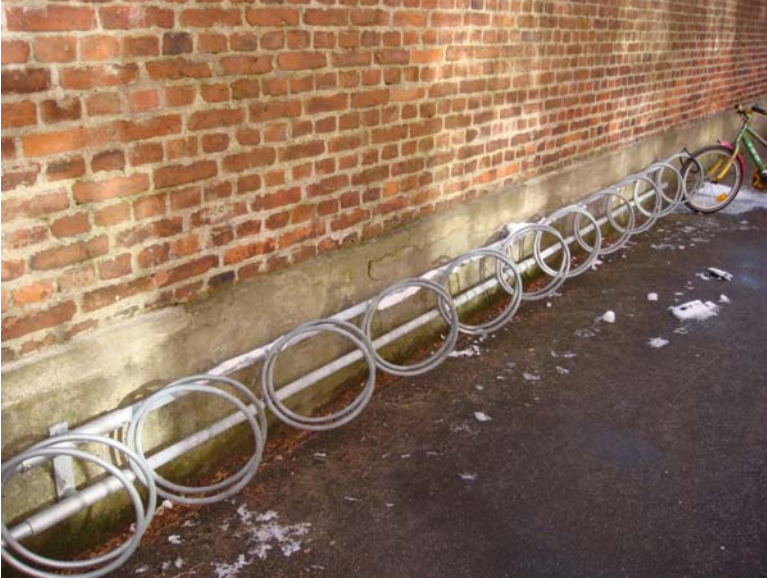
Parkmur fremstår med mindre skader på mursten og mørtelfuger, der ses som forvittringer af mørtel og mursten.  
Sokkelpuds fremstår med skader, der ses som revnet og forvitret sokkelpuds.  
Der blev ikke konstateret fugeslip ved elastiske fuger.

Foto nr. 11. Havemur, revner i sokkel mod gård.

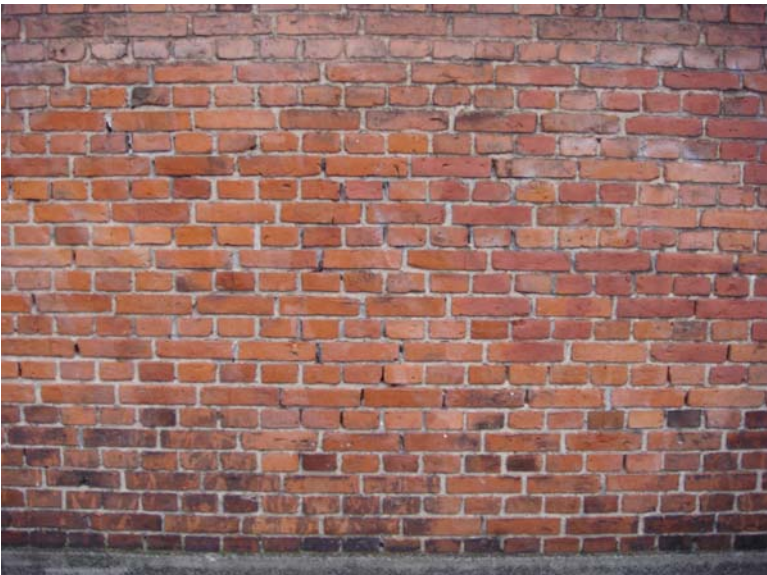
Foto nr. 12. Udsnit af vestgavl ved Arendalsgade 4, mange løse og forvitrede fuger.

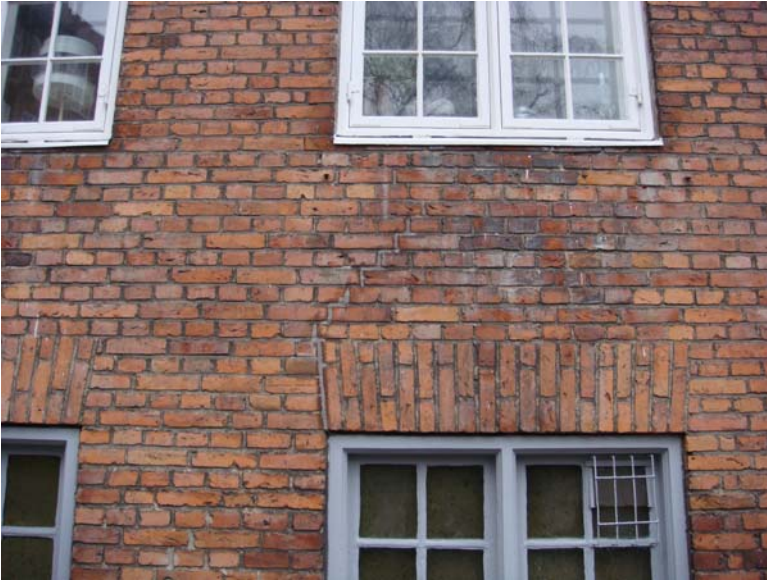
Ved brystningsmurværk ved vinduer tæt mod bygningshjørner, her fremstår brystninger og muret stik flere steder med sætningsrevner, der skyldes fugt- og temperaturbetingede bevægelser.

Foto nr. 13. Udsnit af facade ved Strandboulevarden 9.  
Typiske revner (musetrapper) i murværk over vinduer ved udadgående bygningshjørner.

Udbedring af revner i facademurværk udføres ved indmuring af korrosionsfast armering i liggefuger. Placering af armering afklares efter registrering af revneforløb i brystninger.

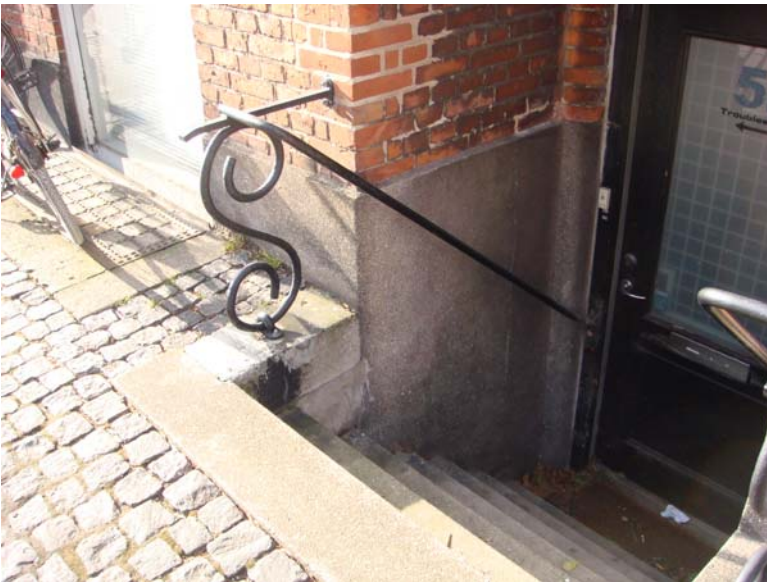
Foto nr. 14. Kældernedgang og lyskasse mod Strandboulevarden. Reparation af murværk ved gelænder.

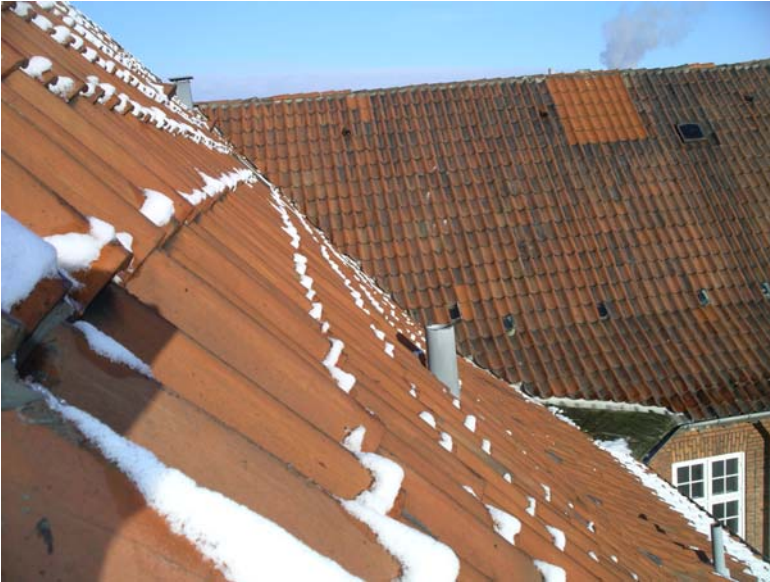
Foto nr. 17. Udvendig tagbeklædning. Der er ses flere reparationer og udskiftede sten.

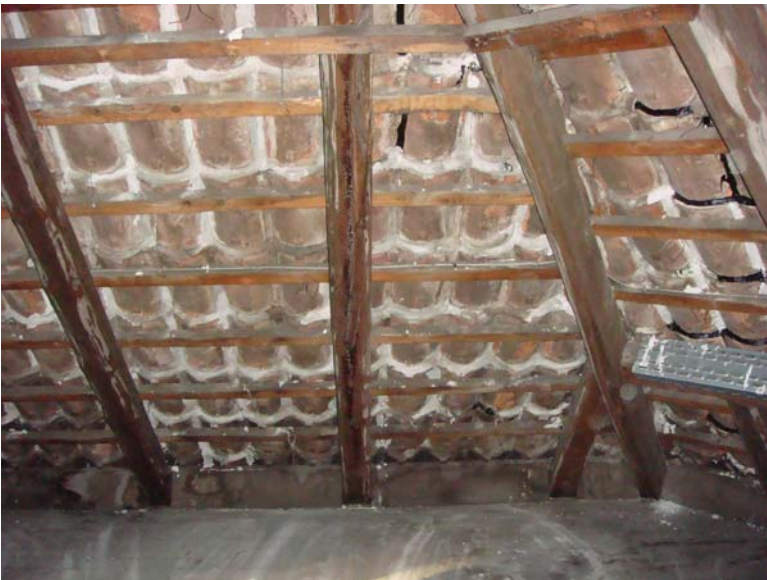
Fastbinding af tagsten er mangelfuld. Bindetråd fremstår med tæringer, ligesom bindetråd mangler mange steder.

Forholdet indebærer, at tagsten kan bevæge sig, med skader på understrygningsmørtel til følge.

Foto nr. 18. Indvendig tagbeklædning. Der ses flere forskellige reparationer af understrygning samt manglende fastbindinger af tagsten.

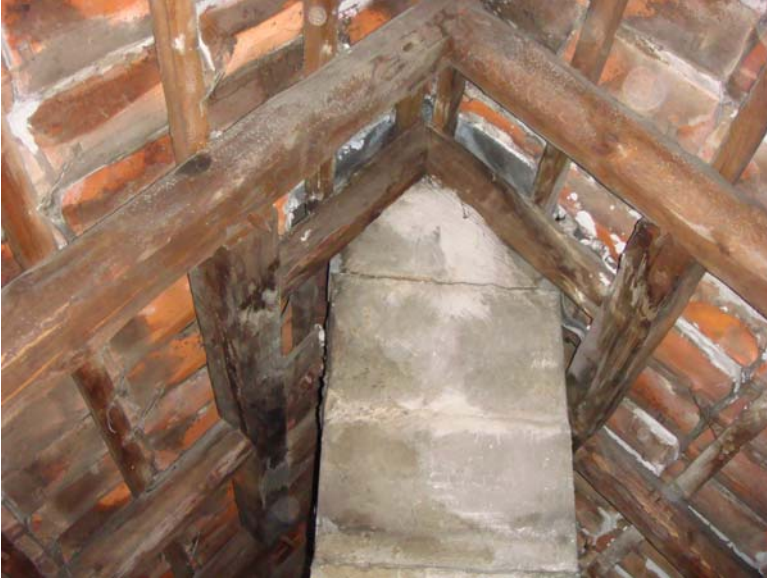
Foto nr. 19. Indvendig tagbeklædning i kip. Træværk ved inddækning af aftrækskanaler synes periodevis opfugtet.

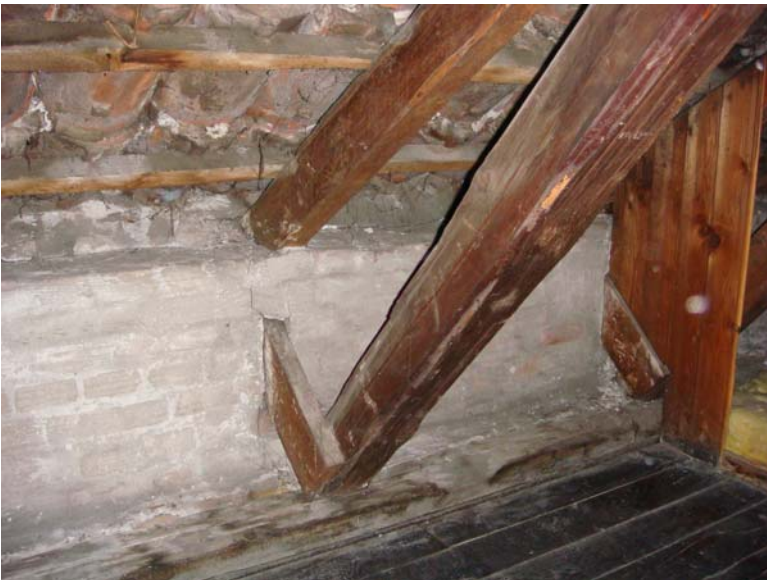
Foto nr. 20. Indvendig tagbeklædning ved tagfod. Tagflade hævet ved de 8-9 nederste rækker tagsten.

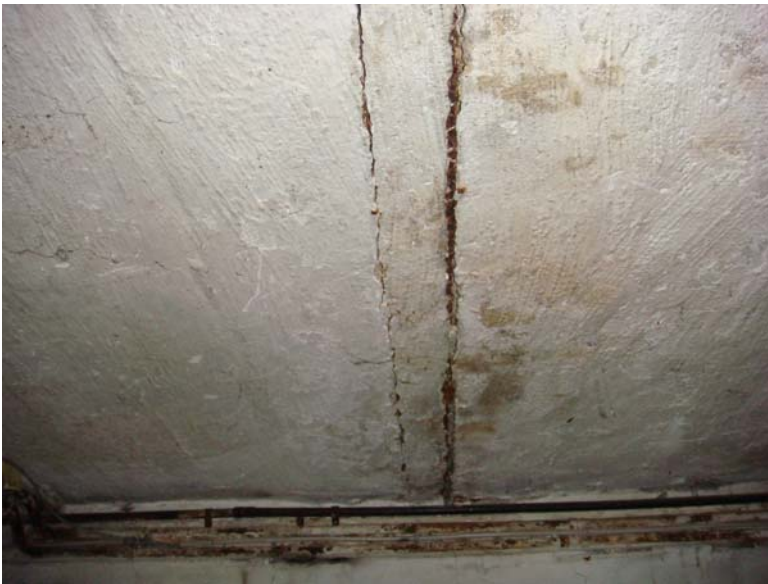
Foto nr. 30. Betonloft i kælder under baderum. Der er tegn på tæring af I-profilerne.

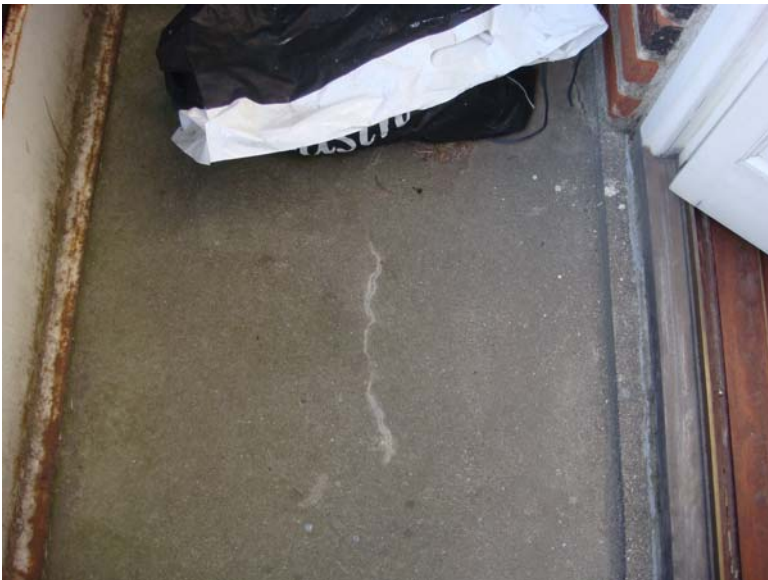
Foto nr. 32. Revne i altanplade.

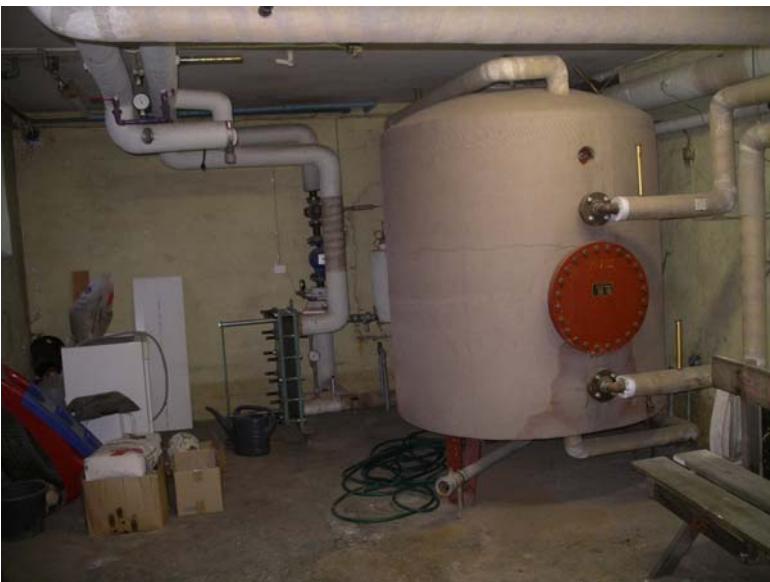
Foto nr. 34. Undercentral, afsnit 5. Veksler er uisolereet og beholder er ude af drift.

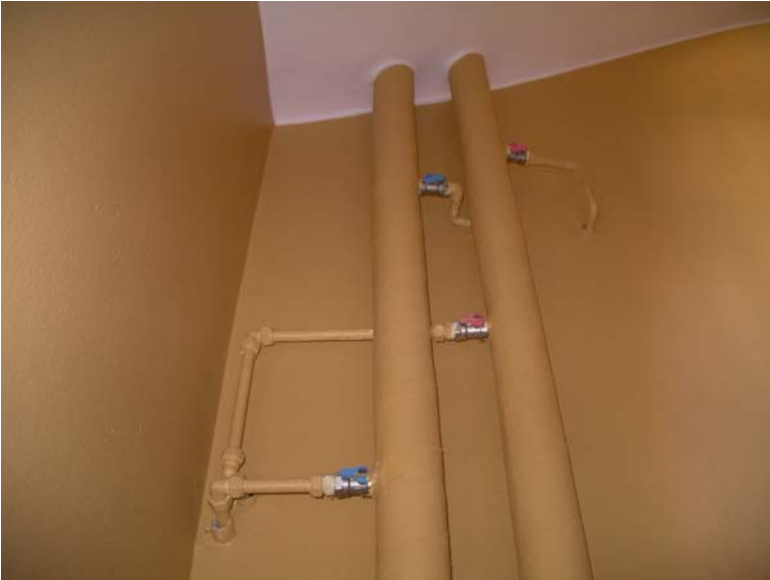
Foto nr. 41. Nyere brugsvandsstigsrenge til baderum placeret på bitrappe. Ionfælder ved overgang til kobber mangler.

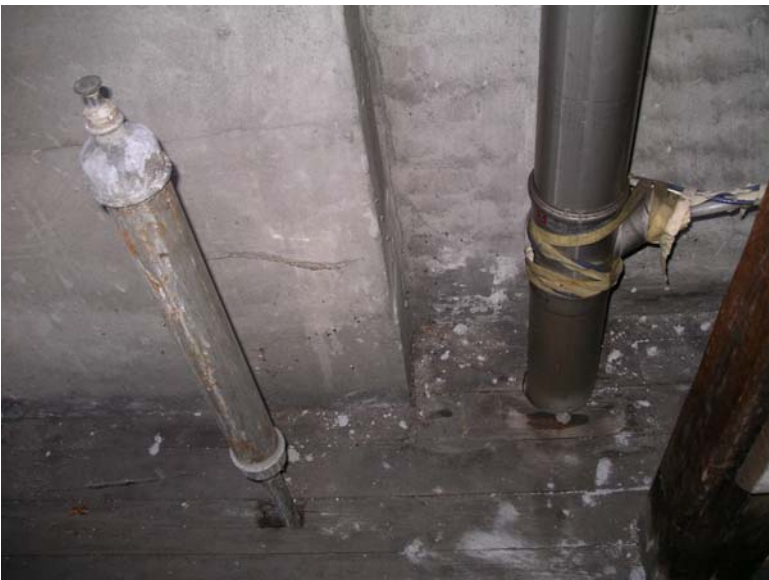
Foto nr. 44. Manuel udlufter på loft, varmt brugsvand (tv). Bemærk plastafløb med varmekabel fastgjort med malertape til faldstamme (th.).

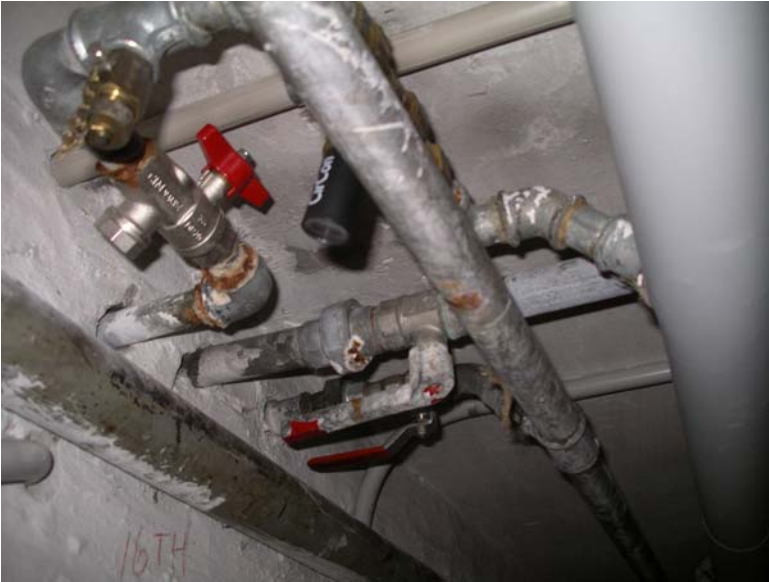
Der blev flere steder konstateret korrosion og begyndende tæring på oprindelige brugsvandsledninger samt på udskiftede dele.

Foto nr. 45. Brugsvandsledninger i kælder. Der ses nyere ventiler og en række tæringer i samlinger.

Da levetiden for brugsvandssystemet teknisk set er opbrugt, skal det anbefales, at brugsvandssystemet udskiftes inden for de næste 3 år. Galvaniserede stålør anses ikke længere for et egnet ørmateriale i brugsvandsinstallationer, og en fremtidig installation bør derfor udføres i f.eks. rustfrie stålør.

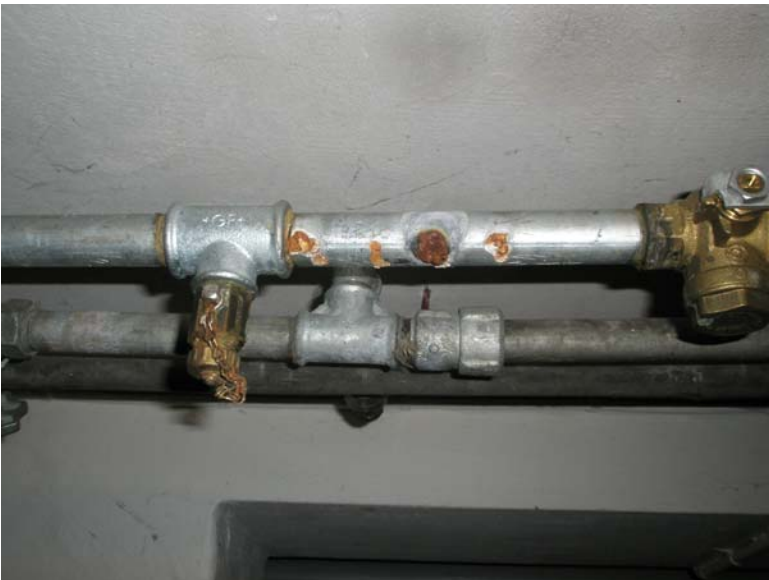
Foto nr. 46. Grubetæringer på tidligere reparation af brugsvandsledning.

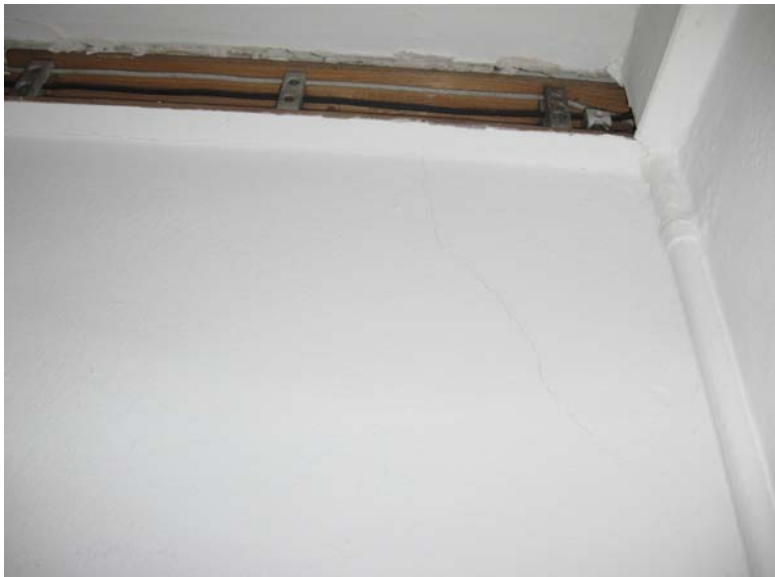
Stigeledningerne til boligerne er fremført i de gamle træklemplister. I enkelte boliger er de gamle træklemplister fjernet, og her er stigeledningen lagt synligt på væggen. Målerammerne er træsrammer med separate målere. Gruppetavlerne er generelt udskiftet til nyere plastrammer, med HFI / HPFI-relæer. Elinstallationerne i boligerne er generelt de oprindelige, med stofisolerede ledninger og kontakter i træunderlag. Kontaktmateriellet er løbende forsøgt udskiftet til nyere minitangent og nyt FUGA materiel, men der er stadig mange gamle kontakter der skal skiftes. Antallet af stikkontakter er meget svingende, og det vurderes til ikke at være tilstrækkeligt i de enkelte rum.

Foto nr. 51. Elinstallationer i boliger. Stofisolerede ledninger i træklemplister under loft i entré.

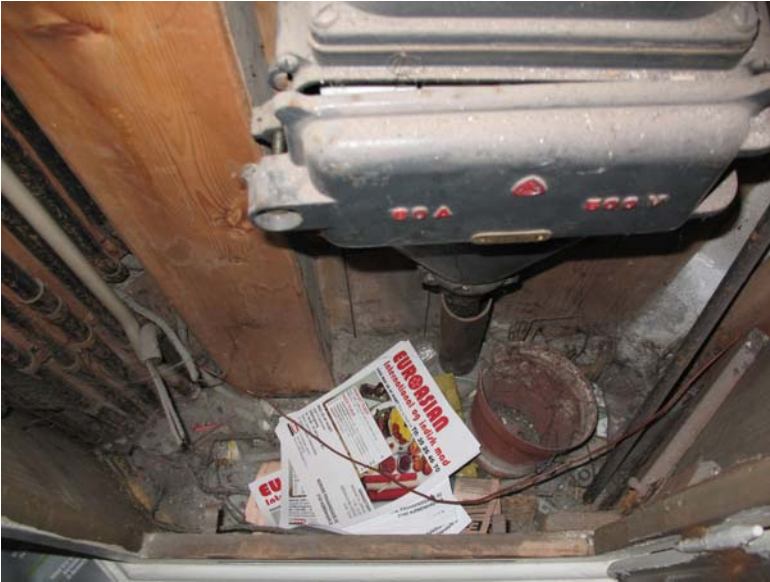
Foto nr. 56. Ældre stofisoleret stikledning og hovedbly, i opgangen Livjærgade nr. 14. Til venstre liggere der stofisolerede ledninger i sorte stålør.

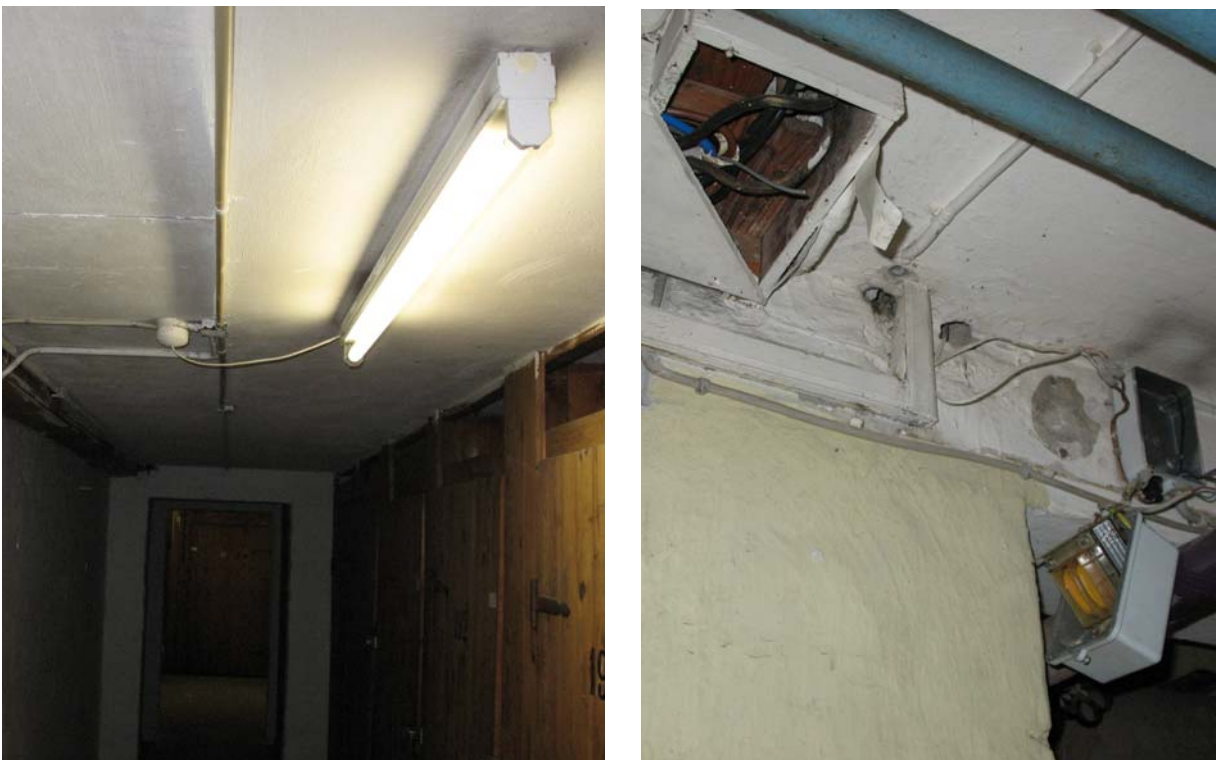
Foto nr. 69+70. Typisk lysarmatur i kælder (tv). Uafsluttede / ulovlige el-installationer i kælder (th).

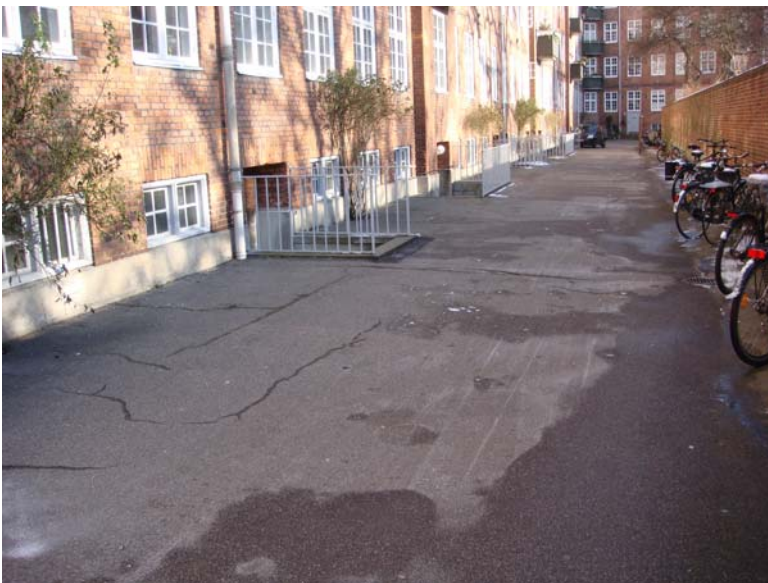
Asfaltbelægningerne fremstår med mange revner jævnt fordelt overalt i gårdarealet, forholdet indebærer at der sker vandnedsivninger til det underliggende bærelag, med skader på belægningen til følge. I store træk har belægningerne faldt bort fra bygning, dog er der ved flere udvendige kældertrapper faldt mod det øverste trin. Forholdet indebærer, at overfladevand bliver ledt ned ad trappeløb.

Foto nr. 80. Asfaltbelægning i gård. Mange revner og risiko for vandnedsivning i bærelag.

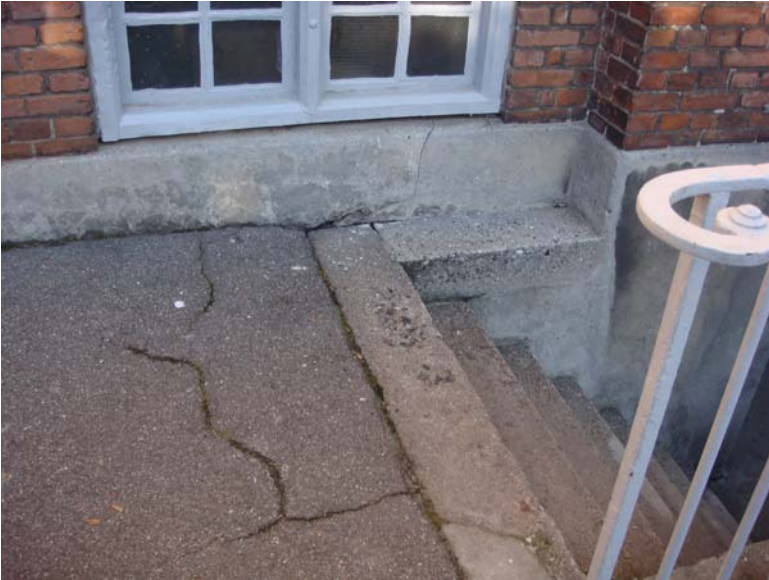
Foto nr. 81. Revner i asfaltbelægning og fald mod kældertrappe.

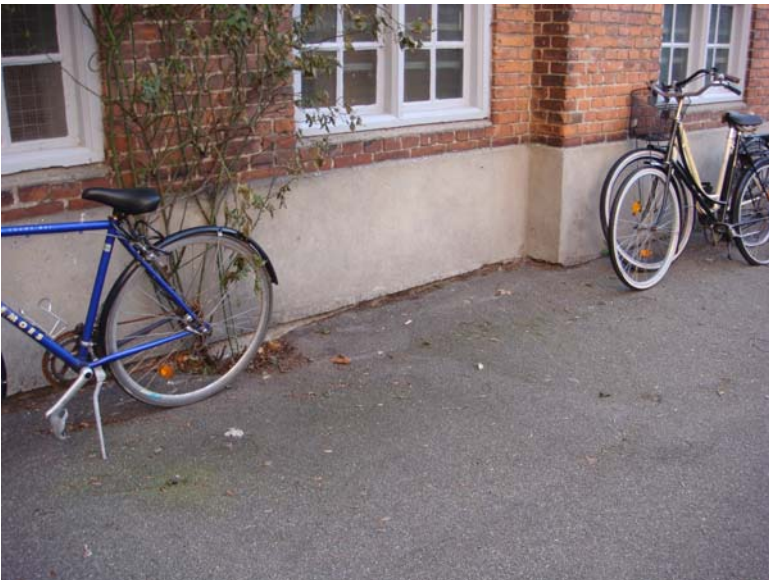
Foto nr. 82. Asfaltbelægning ligger under sokkelpuds. Risiko for opfugtning af kælderydervæg.

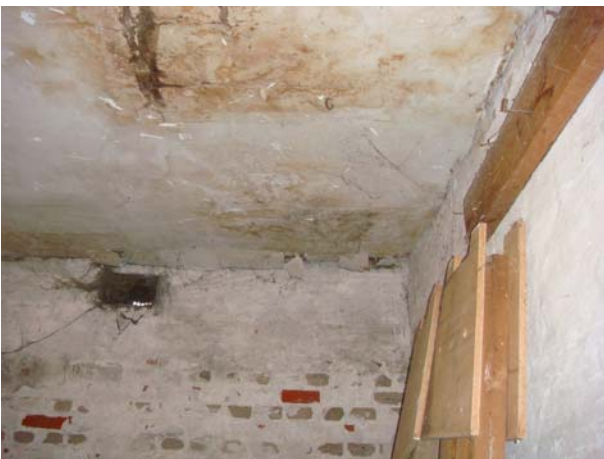
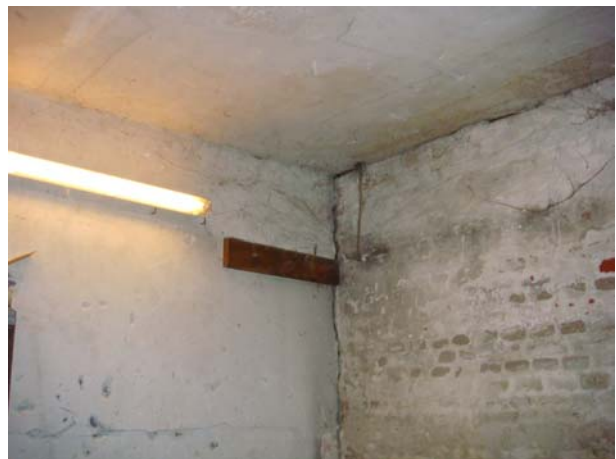
Bærende murede vægge fremstår med mindre uvæsentlige skader.  
Adskillende ikke bærende vægge mellem garager fremstår med væsentlige skader.  
Skaderne ses som revnede og ustabile vægge, hvor sammenmuring til bagvæg ikke er intakt.  
Det blev konstateret tegn på, at der tidligere er sket vandgennemsvivning i tagkonstruktionen.  
Der er for ca. 6 år siden blevet pålagt ny papdækning, hvilket betyder, at der ikke mere sker vandnedsvivning til de underliggende konstruktioner.  
Skaderne ses som skader på det pudsede loft, hvor loftpuds mangler eller loftpuds er ved at falde ned. Ovennævnte er konstateret i 2 garager.  
Betongulve fremstår med mindre skader, der ses revnet og forvitrede gulve.  
Fald på gulve er til gulvafløb.

Foto nr. 84 og 85. Foto af skade på loft i garage (tv) samt foto af skade på ikke bærende væg i garage (th).
