## CLASSENS HAVE - TILSTANDSVURDERING

Udført for: **KAB – Classens Have**  
Classensgade 52-68  
Arendalsgade 2-8  
Livjærgade 14-22  
Strandboulevarden 5-9  
2100 København Ø

**Tegnestuen Ebbe T. Høyer ApS**

**Eiby & Holmsgaard A/S**

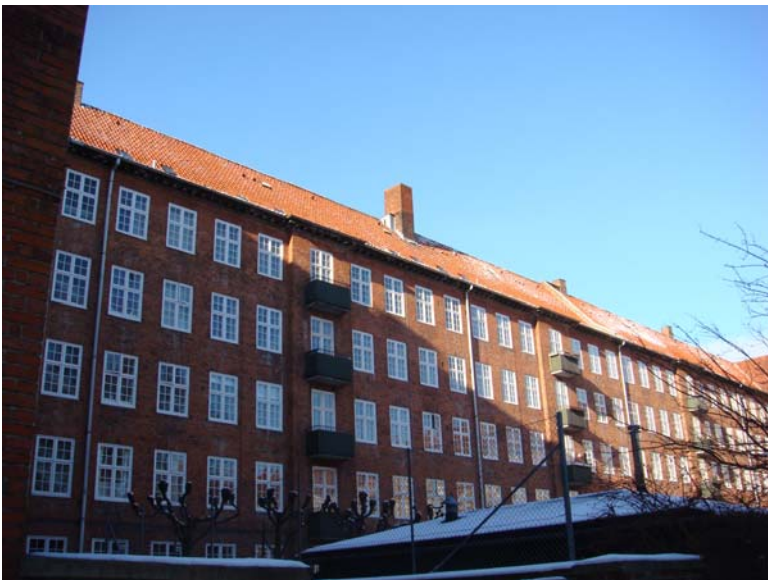
Foto nr. 8. Typisk gårdfacade.

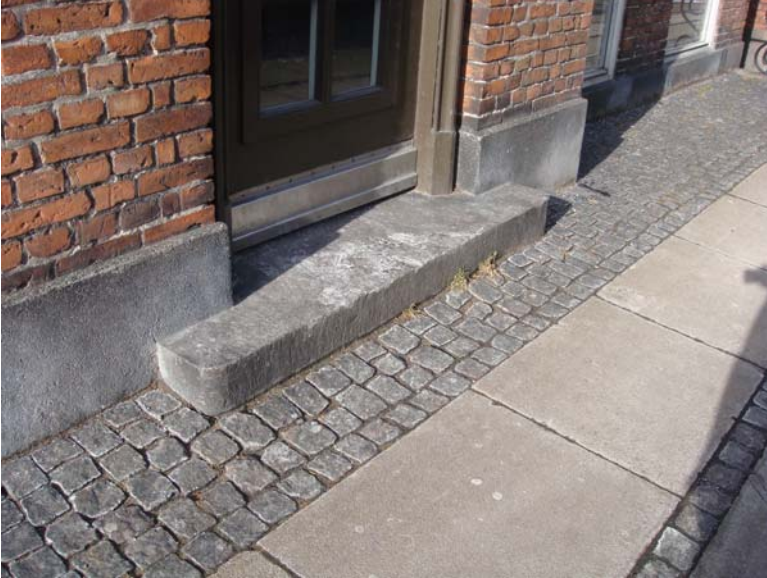
Foto nr. 15. Typisk granittrappetrin ved hovedtrappe.

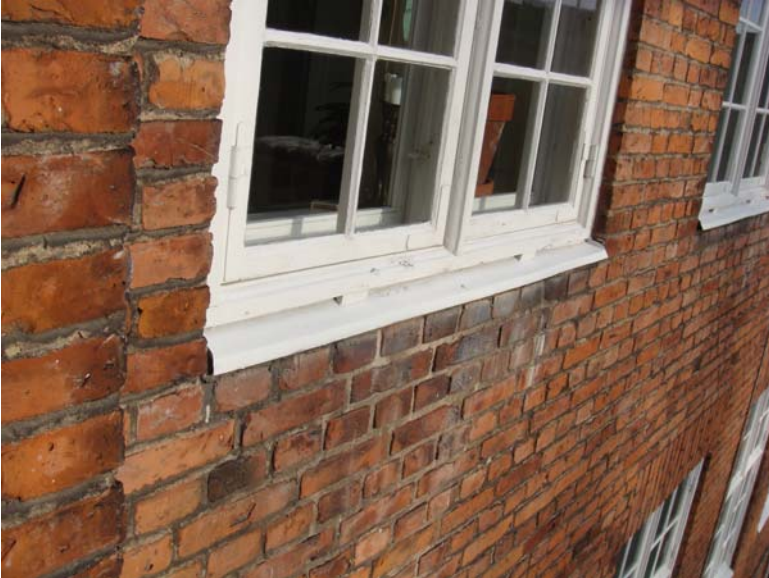
Foto nr. 23. Typisk vindue mod gård.

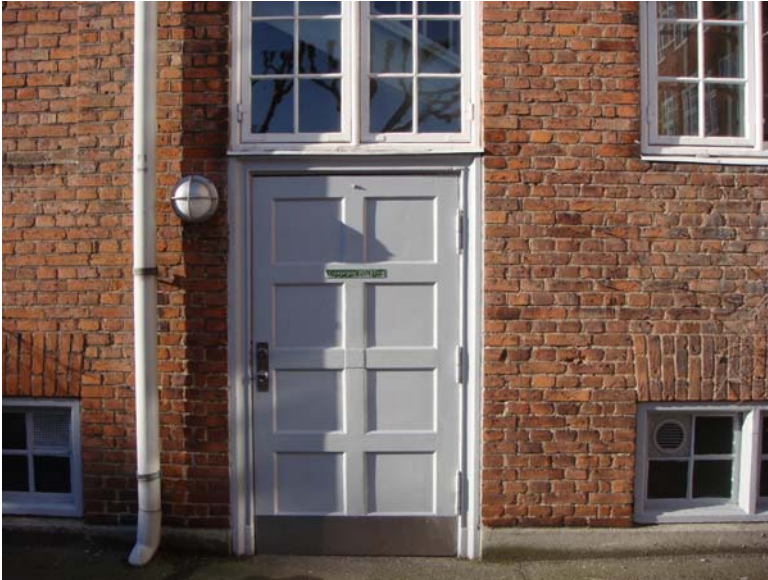
Foto nr. 27. Typisk dør til bitrappe.

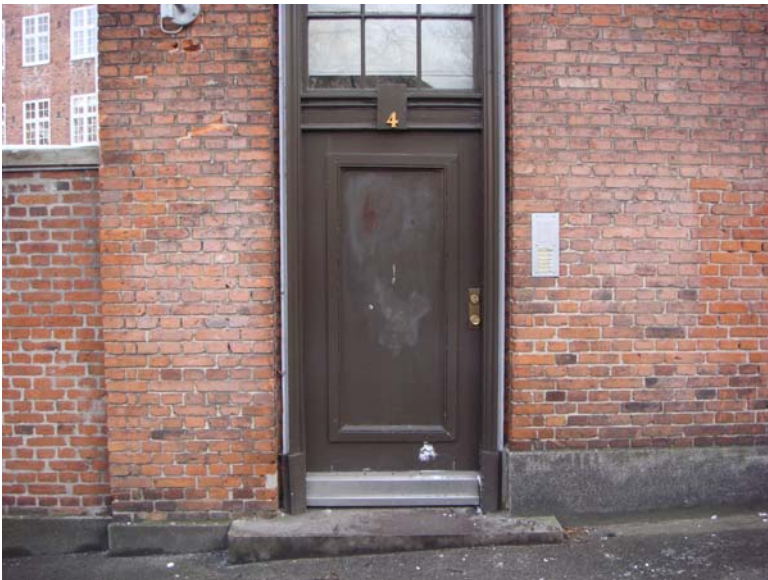
Foto nr. 28. Typisk dør til hovedtrappe.

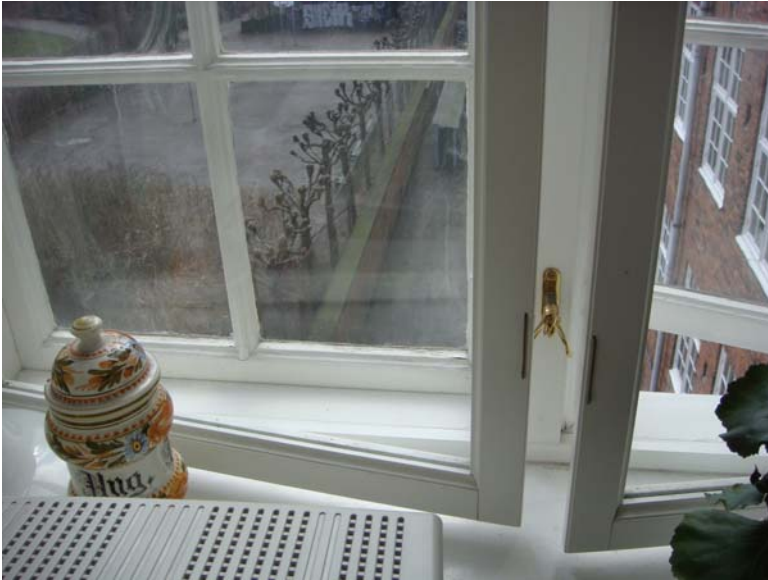
Foto nr. 31. Oprindeligt vindue, forsynet med forsatsrammer.

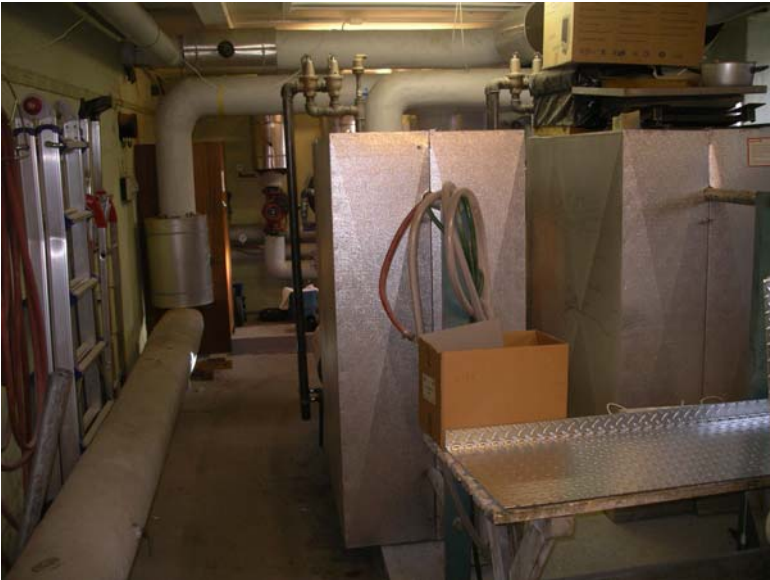
Foto nr. 33. Hovedvarmecentral med pladevekslere i forgrunden.

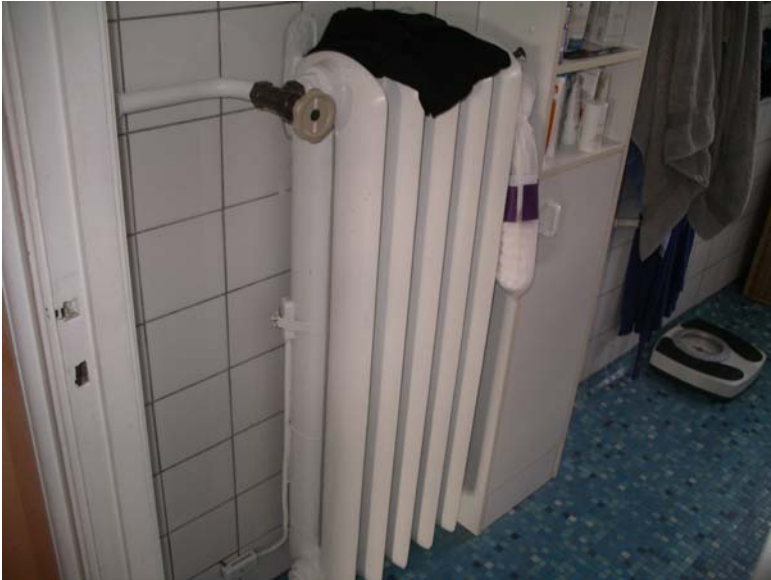
Foto nr. 35. Ældre indeliggende søjleradiator med radiatorhane.

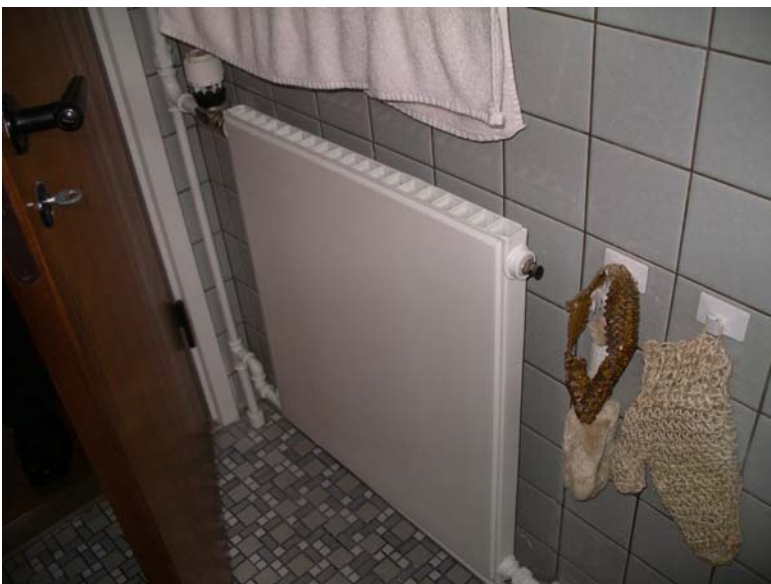
Foto nr. 36. "Ældre" indeliggende pladejerns radiator med termostatventil.

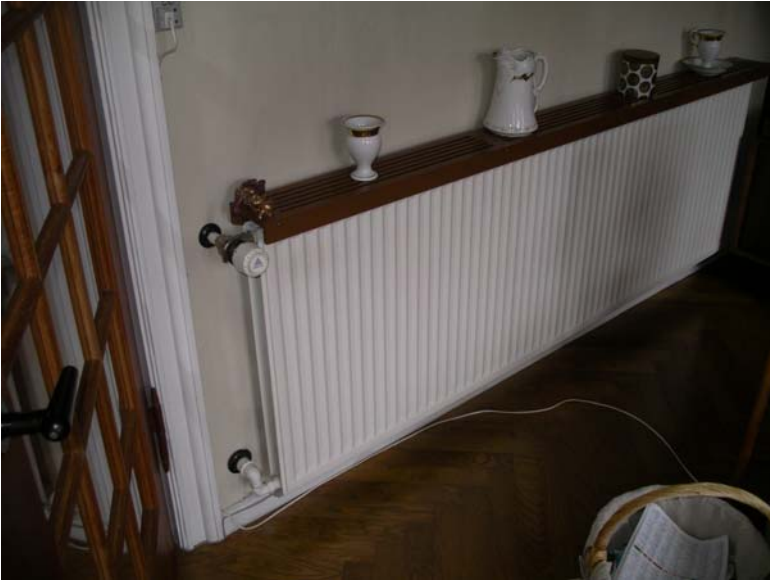
Foto nr. 37. Nyere indeliggende panelradiator med termostatventil.

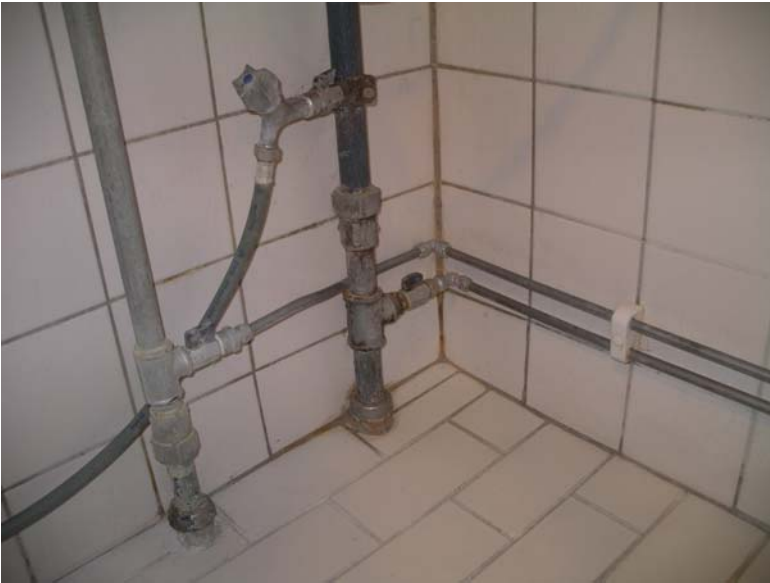
Foto nr. 39. Brugsvandsstigsstreng i bruseniche, Classensgade 52, 1. tv.

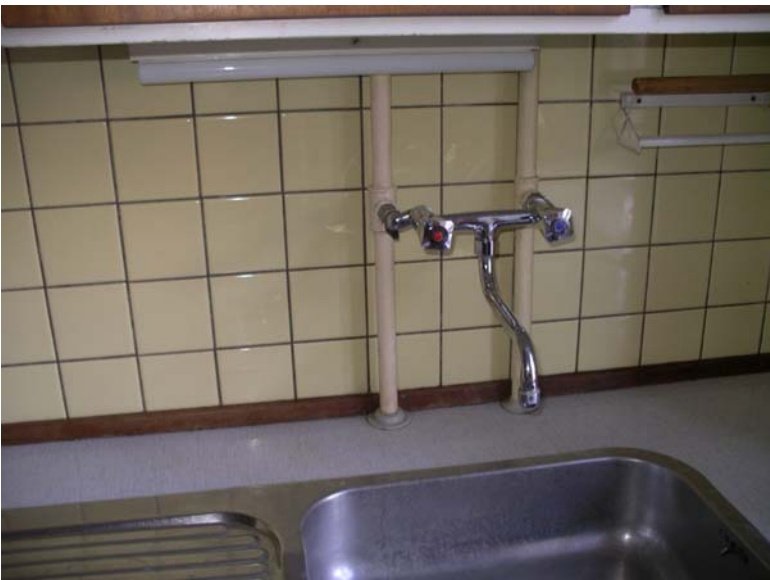
Foto nr. 40. Brugsvandsstigsstreng i køkken, Livjærgade 14, 1. th.

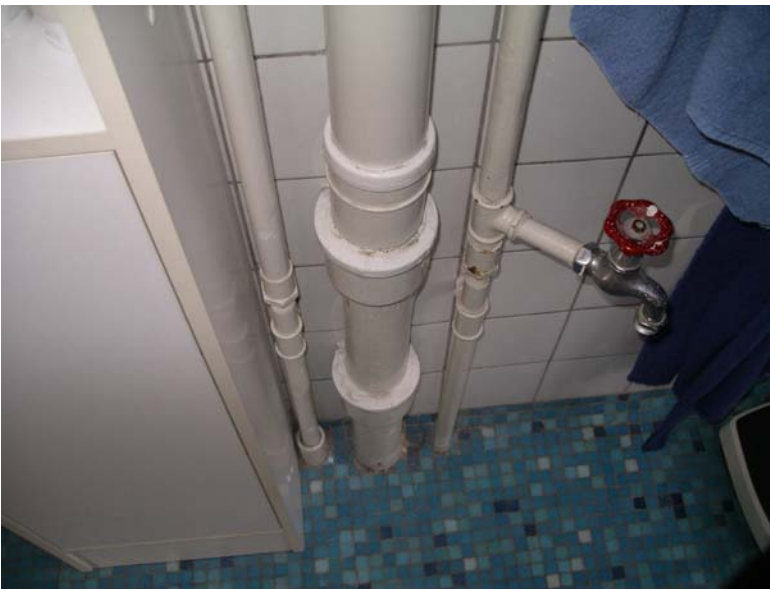
Foto nr. 42. Brugsvandsstigsrenge til køkken placeret i baderum.

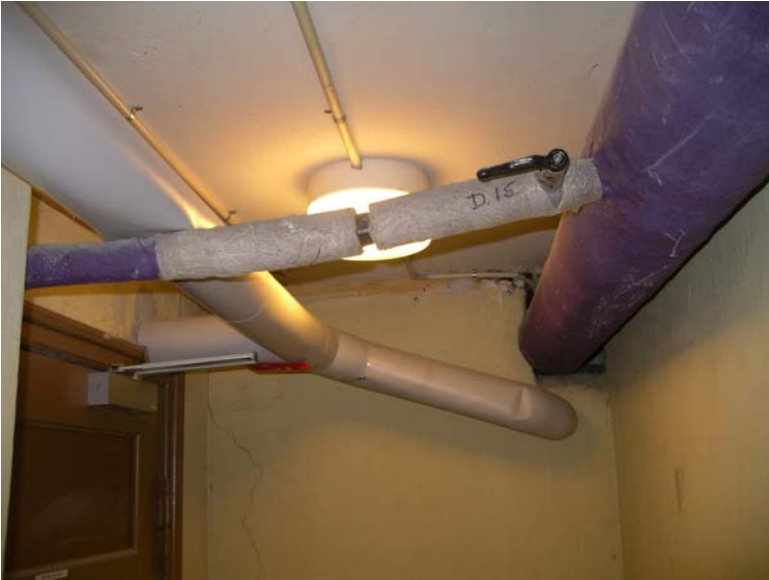
Foto nr. 43. Hovedledninger på loft. Oprindelig varmeledning th. og nyere varmtvandsledning tv. Der er monteret nyere afspærringsventiler.

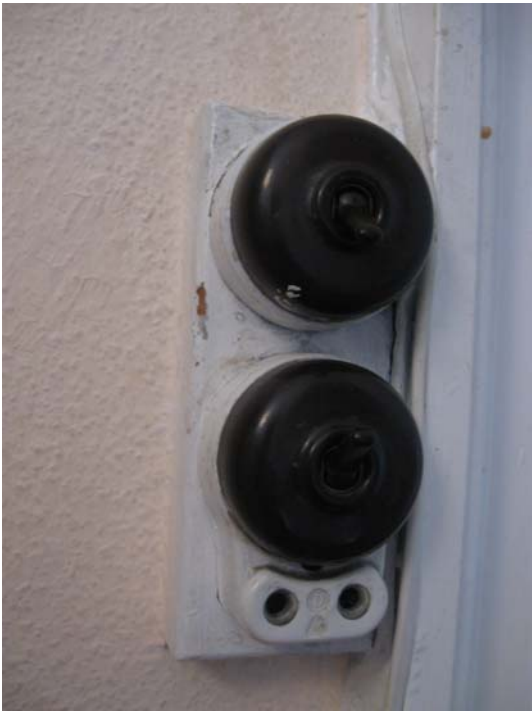
Foto nr. 53. Typisk afbryder og stikkontakt i boligerne.

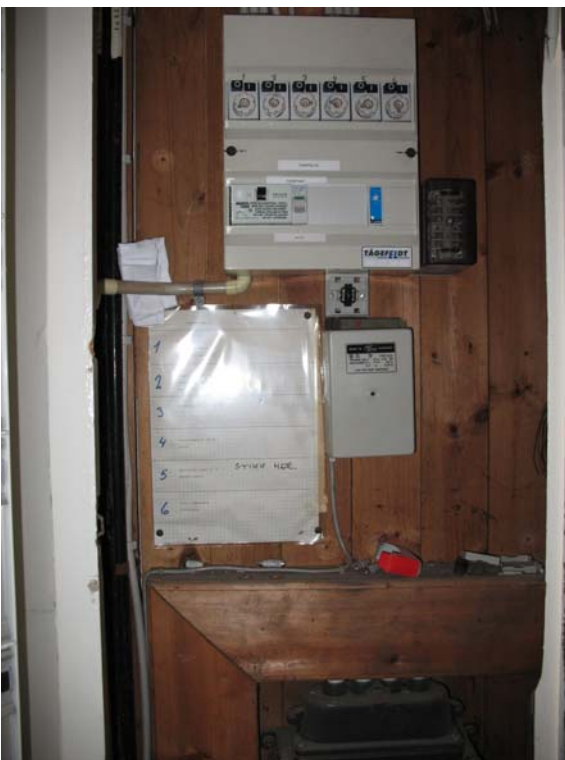
Foto nr. 57. Hovedtavle i opgang, Livjærgade nr. 14.

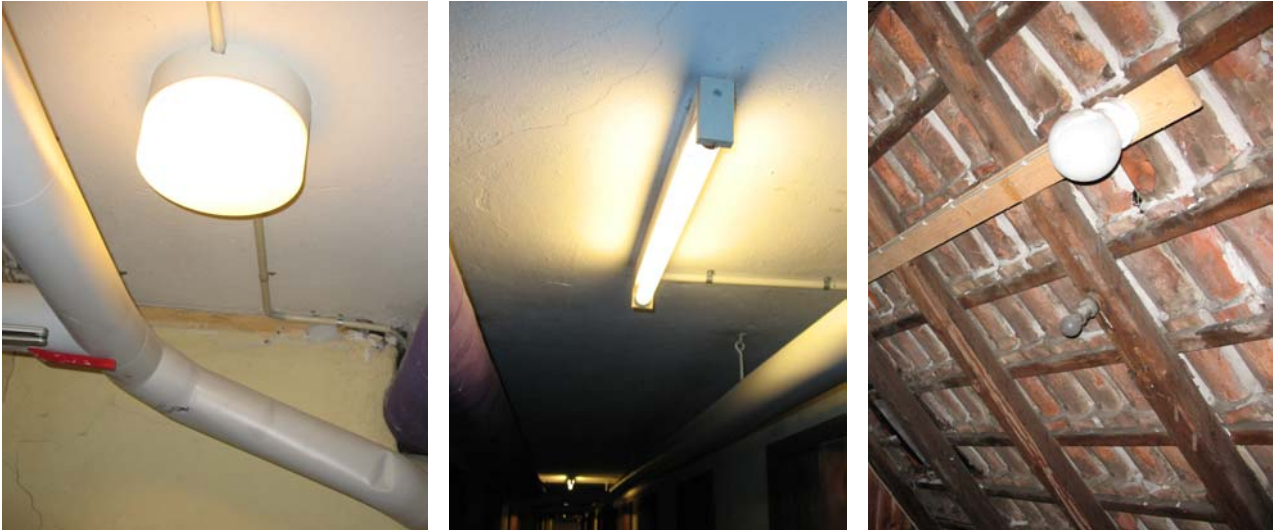
Foto nr. 66+67+68. Forskellige belysningsarmaturer på lofter og spidsloft.

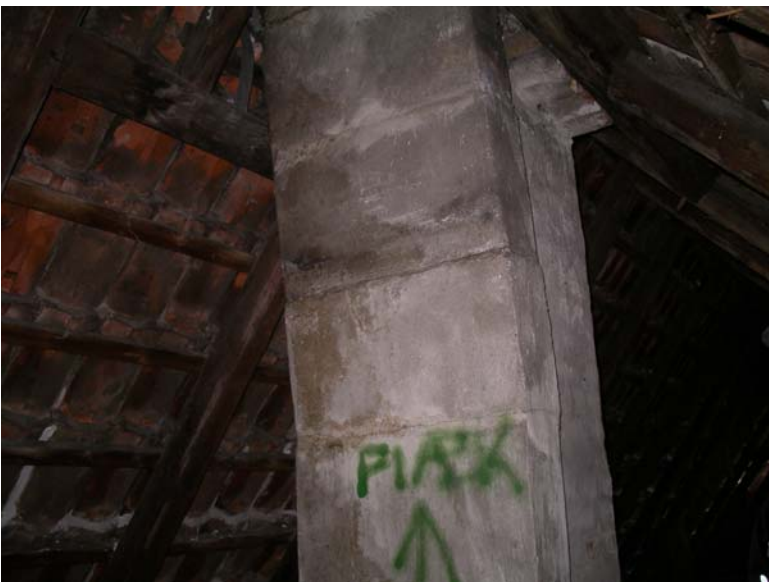
Foto nr. 73. Aftrækskanaler på spidsloft.

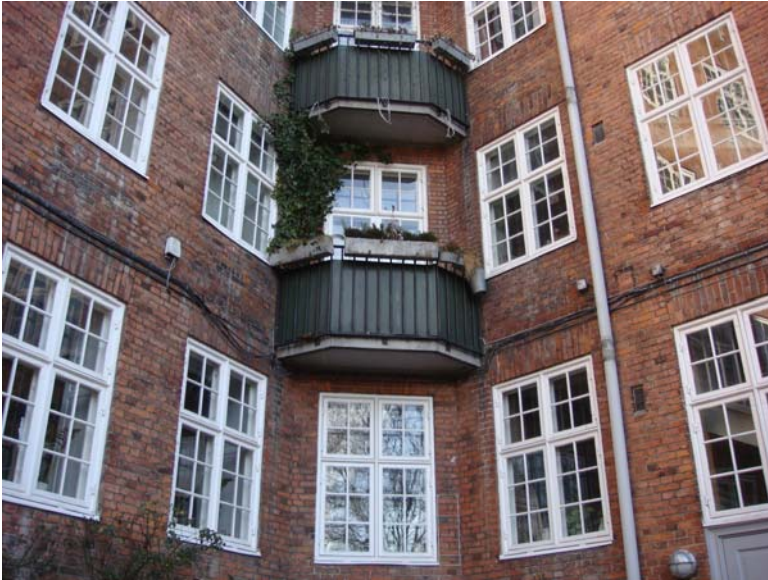
Foto nr. 74. Friskluftriste i facade til svaeskabe i køkkener (ved siden af nedløbet).

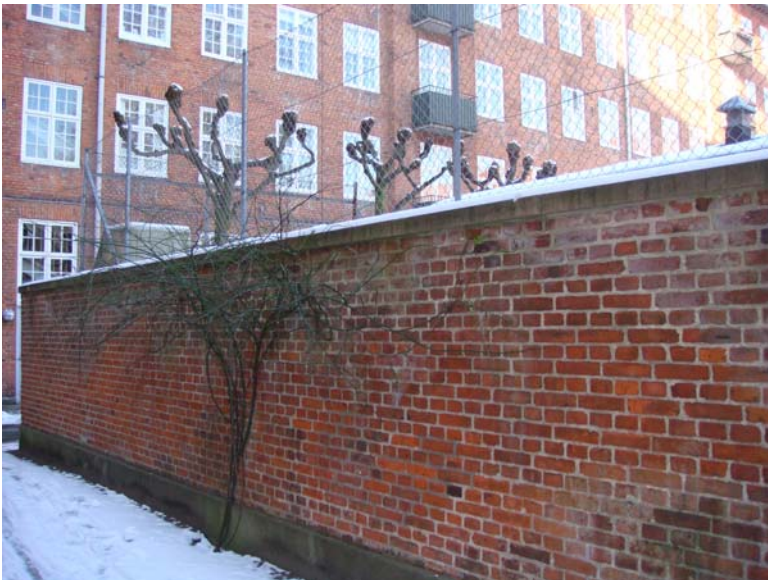
Foto nr. 75. Støttemur i gård mod haveanlæg.
