## CLASSENS HAVE - TILSTANDSVURDERING

Udført for: **KAB – Classens Have**  
Classensgade 52-68  
Arendalsgade 2-8  
Livjærgade 14-22  
Strandboulevarden 5-9  
2100 København Ø

**Tegnestuen Ebbe T. Høyer ApS**

**Eiby & Holmsgaard A/S**

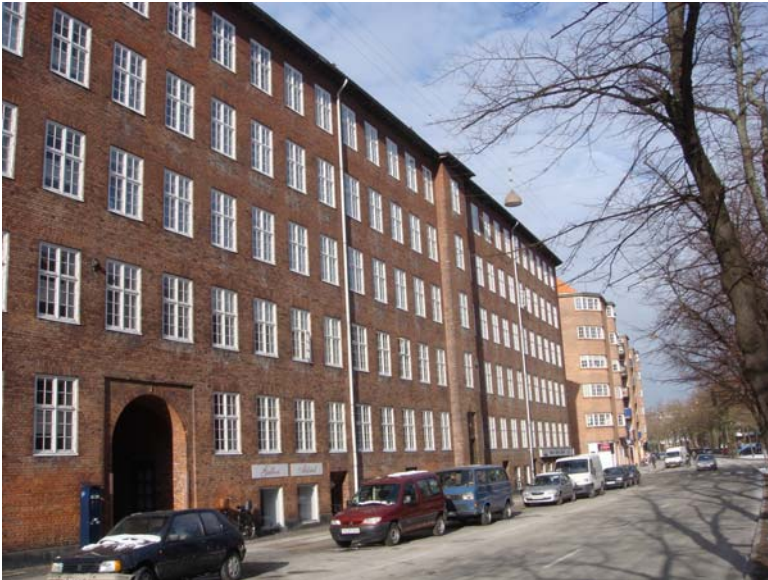
Foto nr. 7. Typisk gadefacade.

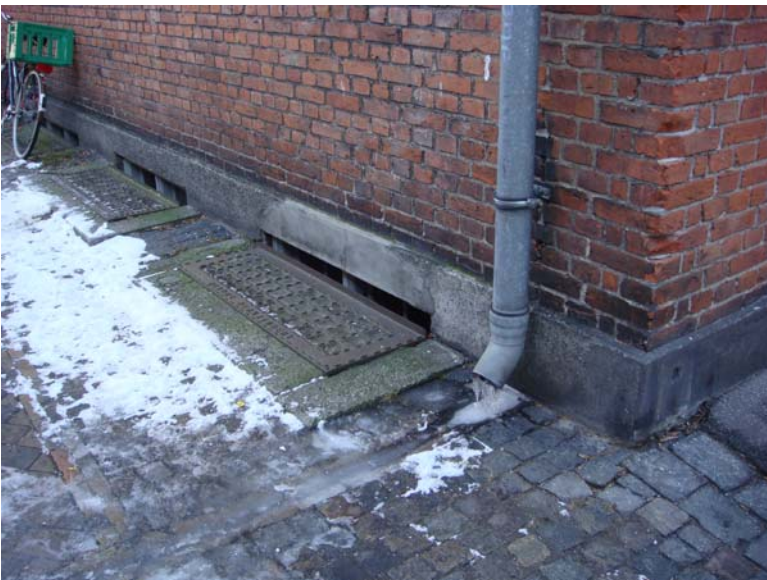
Foto nr. 16. Typisk taggednøb mod gade. Afløb ledes til Kinnekulla-rende.

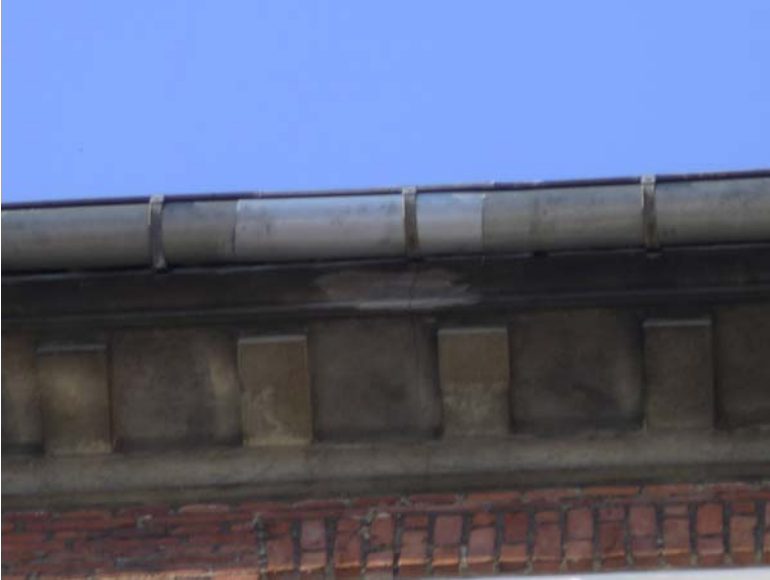
Foto nr. 21. Gesimsbånd og zinktagrende med nyere ekspansionsstykke.

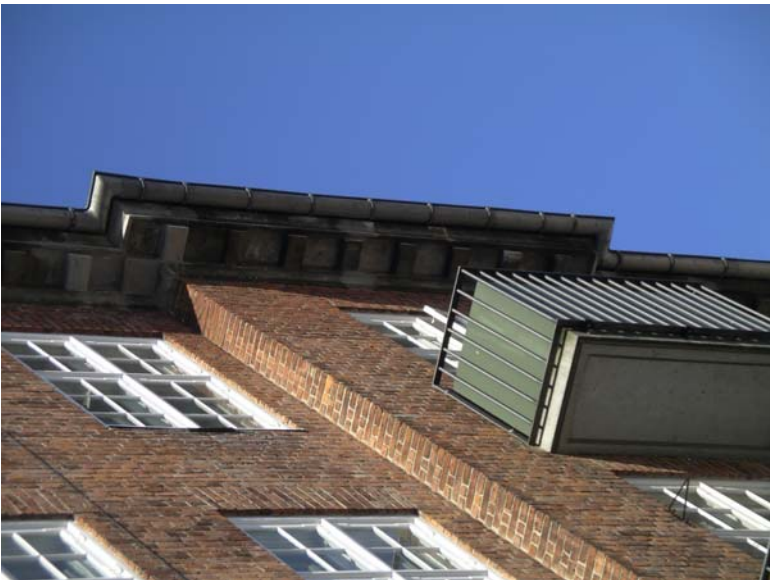
Foto nr. 22. Gesimsbånd og zinktagrende ved karnap.

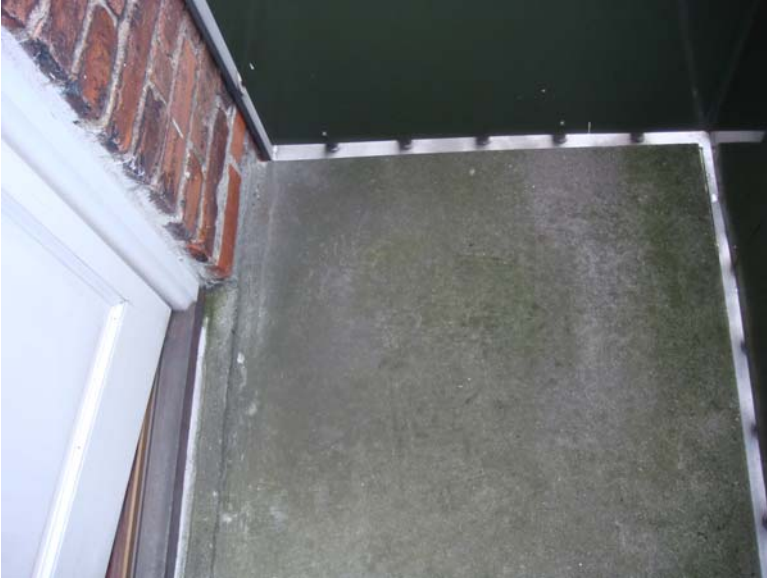
Altanbund fremstår uden skader, der ses dog mørke aftagninger fra vejrligets påvirkninger, der skyldes pladens ru overflade.

Foto nr. 25. Typisk altanplade og bund af altandør.

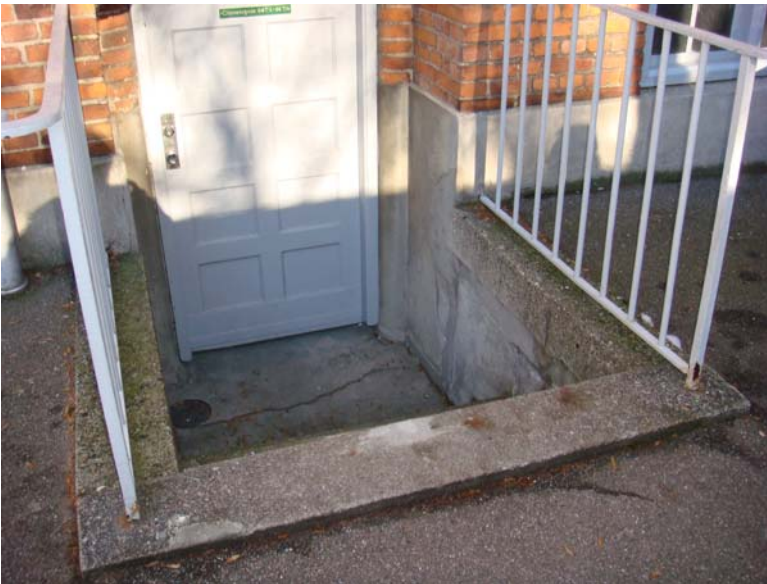
Der blev ikke konstateret væsentlige skader på døre, der skyldes råd – eller svampeangreb. Malerbehandling fremstår med mindre afskalninger, hvor afskalninger af malingslag er størst ved dørkarme.

Foto nr. 26. Typisk dør til kælder, gård.

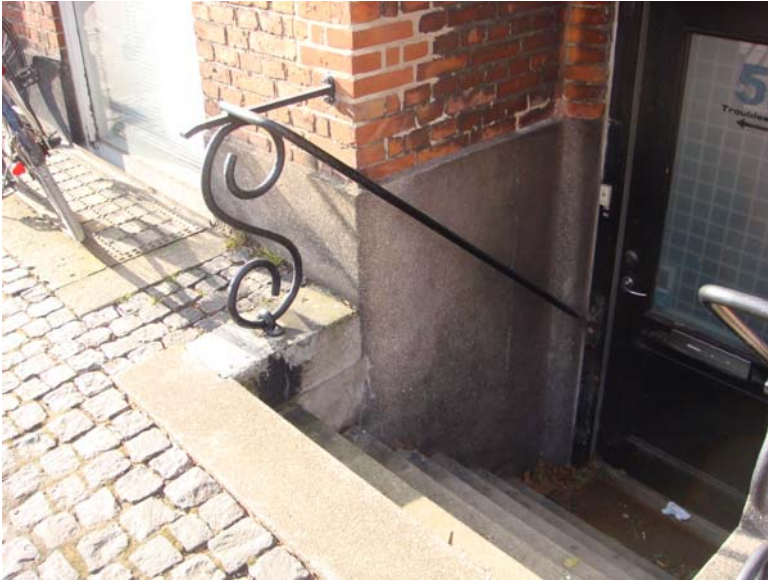
Foto nr. 29. Typisk dør til kælder, gadeside.

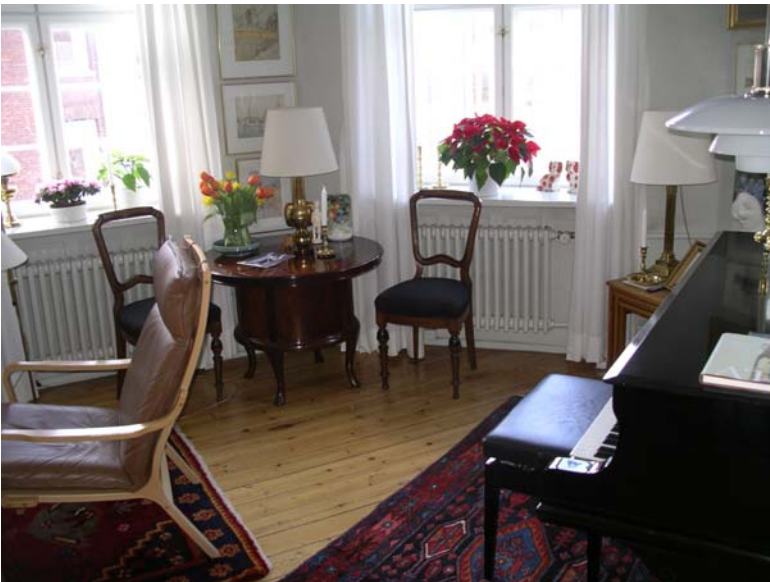
Foto nr. 38. Ældre støbejernsradiorer ved facader i hjørnelejlighed ved Livjærgade / Arendalsgade.

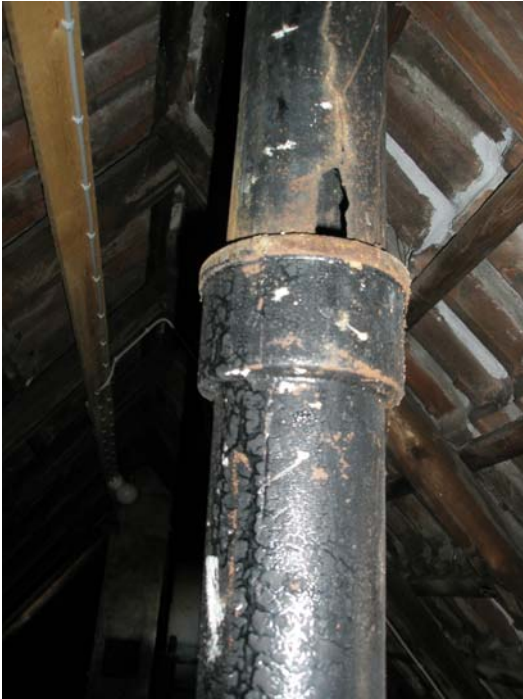
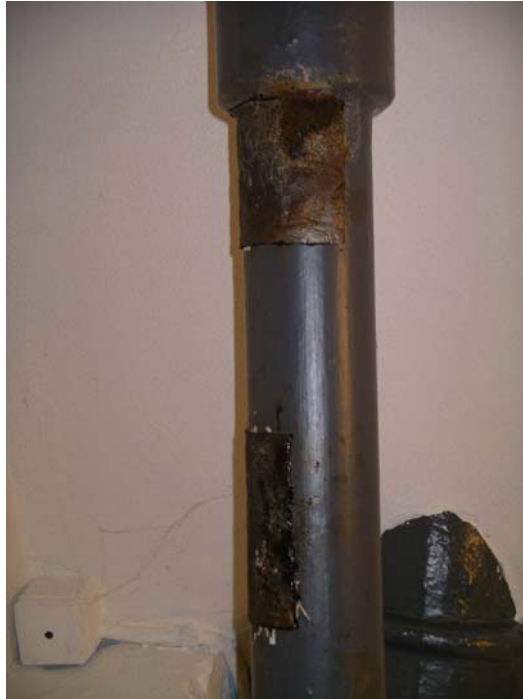
Foto nr. 47 og 48. Gennemtæringer på faldstammer i tagrum og i bolig, Classensgade 52, 1. tv.

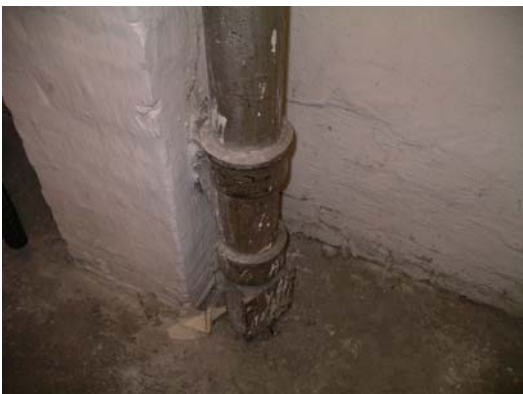
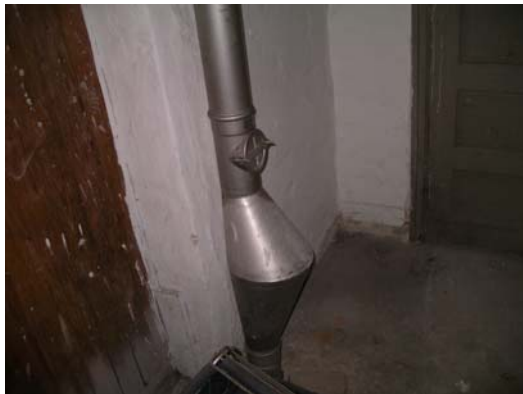
Foto nr. 49 og 50. Eksisterende faldstamme i kælder (tv). Ny faldstamme med rottespærre (th).

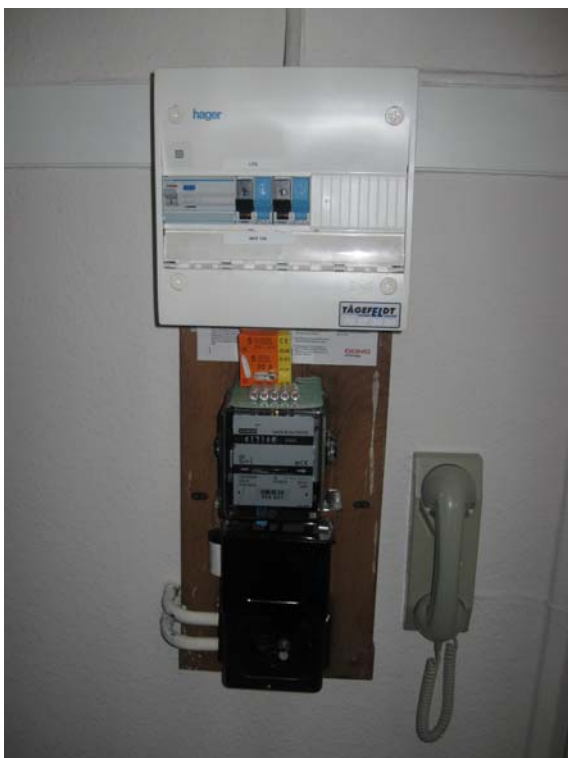
Foto nr. 52. Typisk gruppetavle i boligerne samt typisk svartelefon til porttelefon.

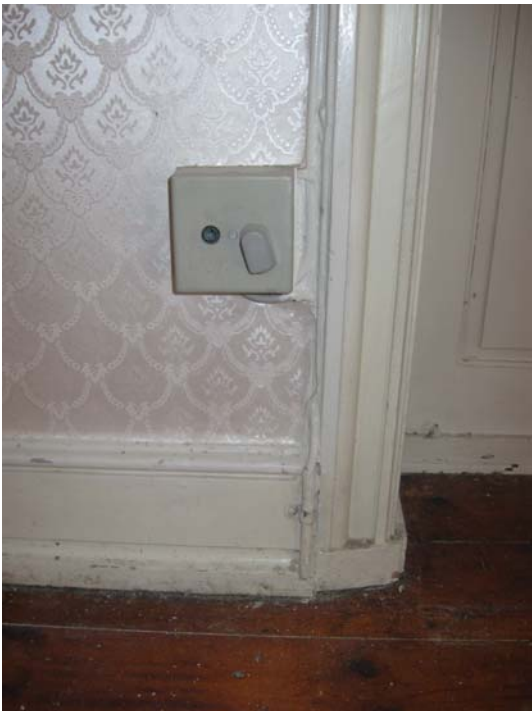
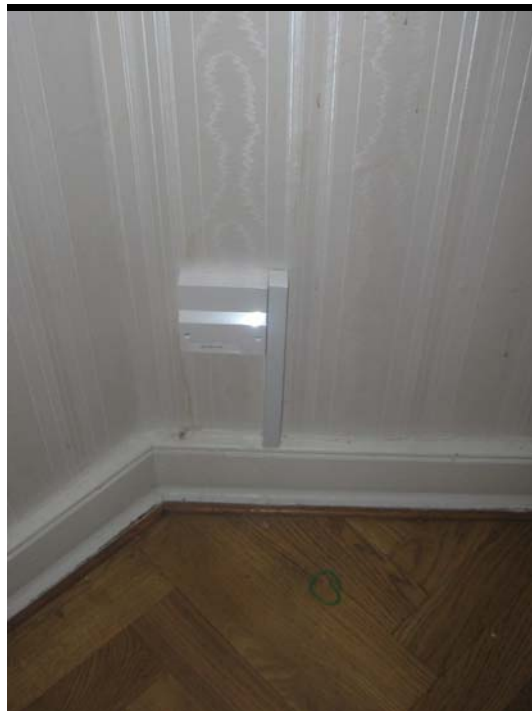
Foto nr. 54+55. Typisk antenne- og bolignetudtag i boligerne.

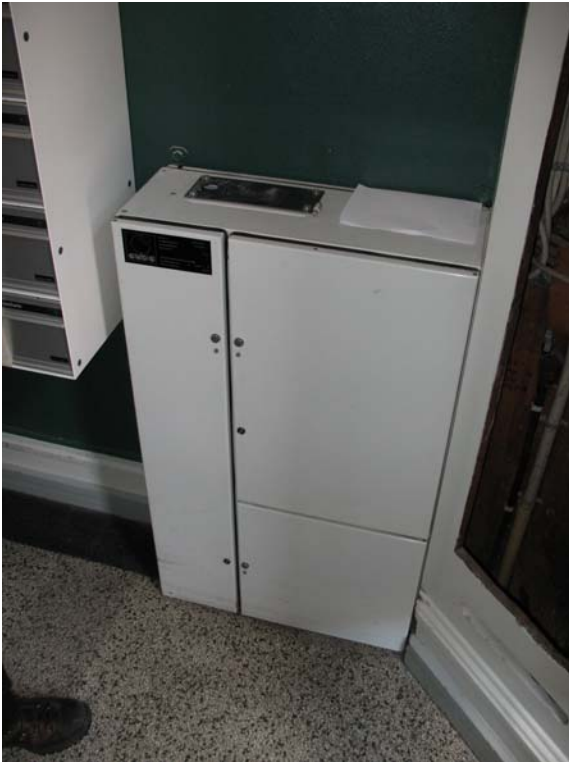
Foto nr. 58. Nyere hovedbly i opgang Strandboulevarden nr. 5.

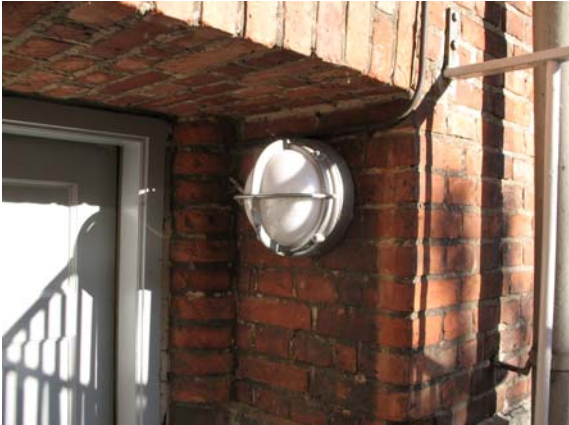
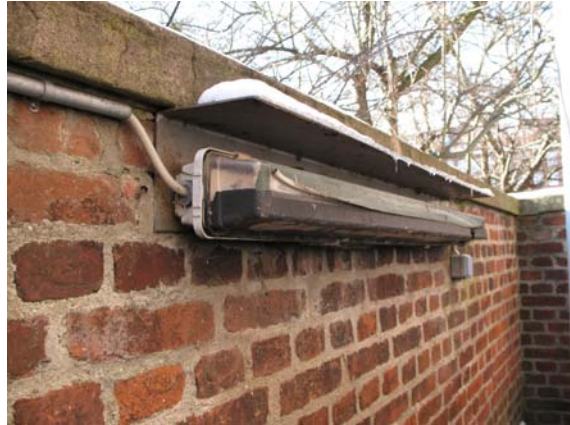
Foto nr. 62+63. Til venstre - typisk belysningsarmatur i gård. Til højre - lysarmatur ved skraldeskure i gård.

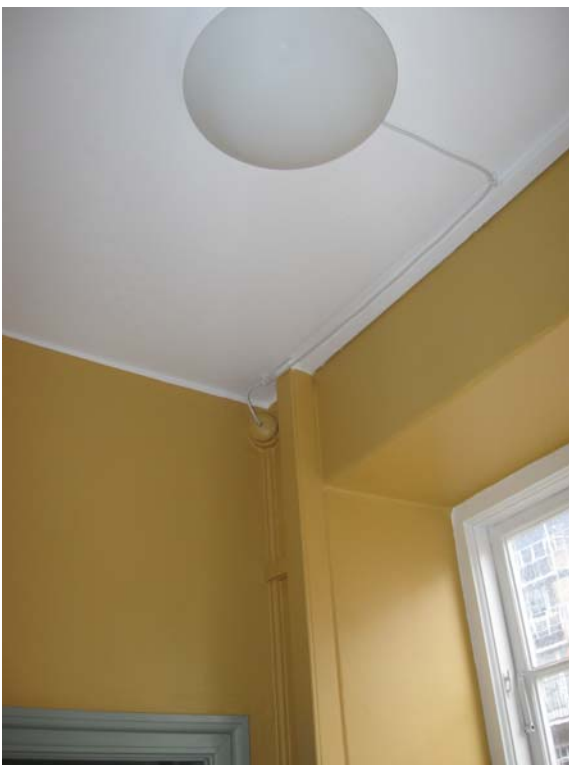
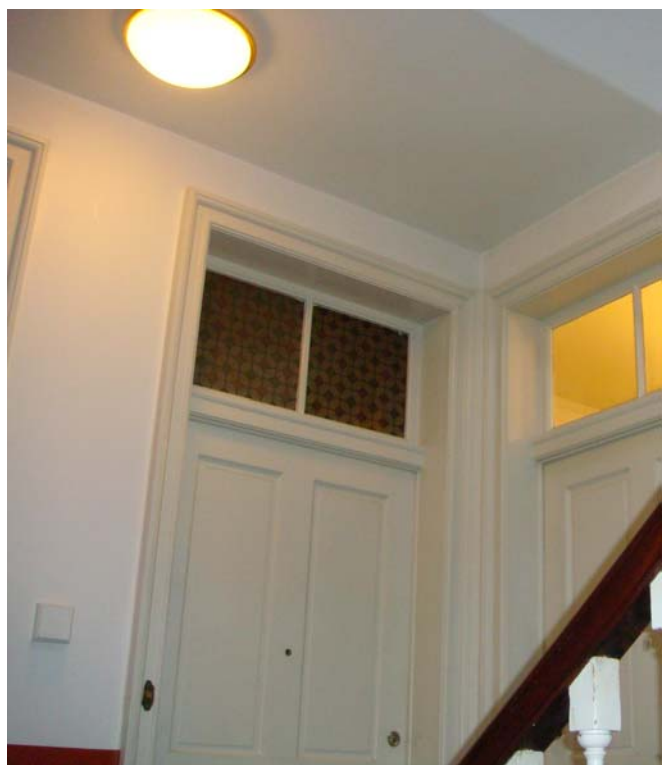
Foto nr. 64+65. Typisk belysning på bitrappel (tv) og hovedtrappel (th).

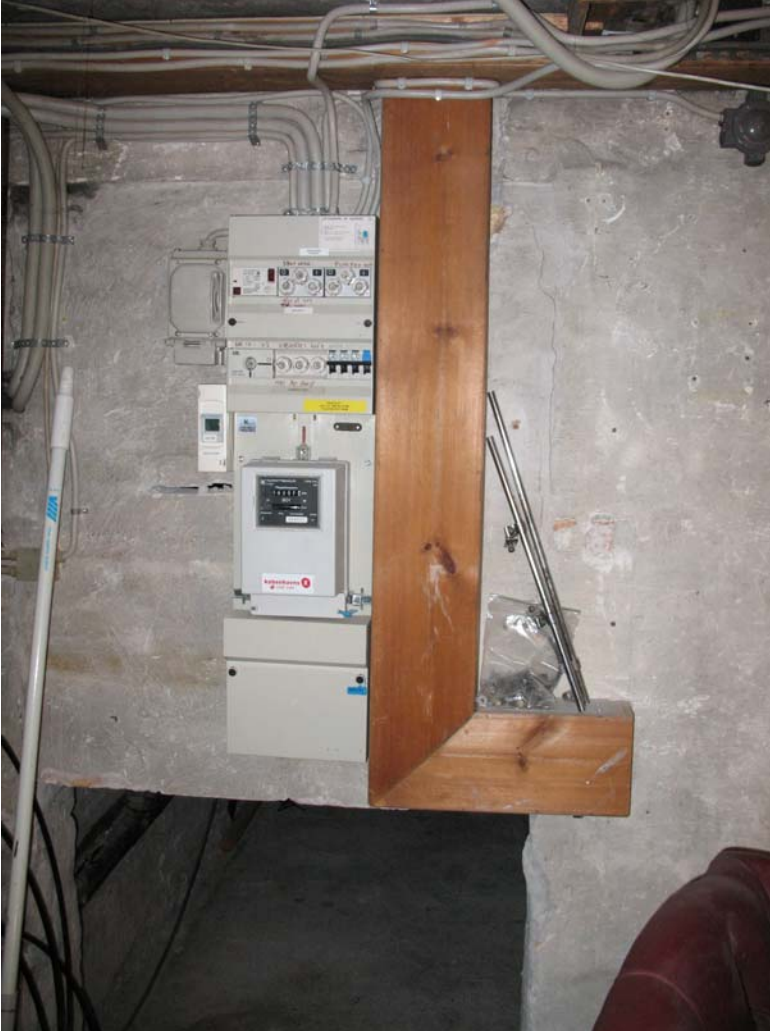
Foto nr. 71. Ejendomstavle i kælderen

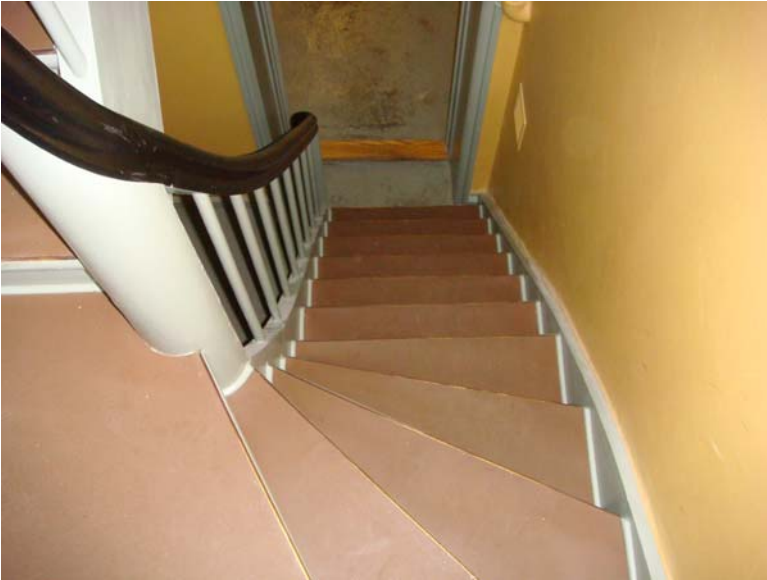
Linoleumsbelægning på trin og reposer er generelt i god stand. Stødtrin samt trinfor kanter fremstår med mindre skader på malerbehandling.

Foto nr. 76. Foto af typisk køkkentrappe.

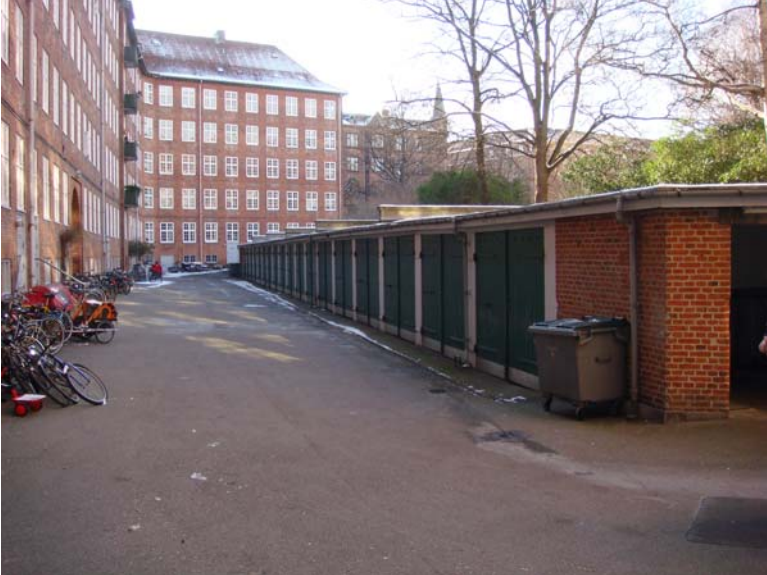
Bærende murede vægge fremstår med mindre uvæsentlige skader.  
Adskillende ikke bærende vægge mellem garager fremstår med væsentlige skader.  
Skaderne ses som revnede og ustabile vægge, hvor sammenmuring til bagvæg ikke er intakt.  
Det blev konstateret tegn på, at der tidligere er sket vandgennemsvivning i tagkonstruktionen.  
Der er for ca. 6 år siden blevet pålagt ny papdækning, hvilket betyder, at der ikke mere sker vandnedsvivning til de underliggende konstruktioner.  
Skaderne ses som skader på det pudsede loft, hvor loftpuds mangler eller loftpuds er ved at falde ned. Ovennævnte er konstateret i 2 garager.  
Betongulve fremstår med mindre skader, der ses revnet og forvitrede gulve.  
Fald på gulve er til gulvafløb.

Foto nr. 83. Foto af garagebygning i gård.
